UNIVERSIDAD DE HUANUCO
FACULTAD DE INGENIERIA
PROGRAMA ACADÉMICO DE INGENIERIA CIVIL

TESIS

**“APLICACIÓN DEL MÉTODO PAVEMENT CONDITION INDEX
(PCI) PARA EVALUAR PAVIMENTOS FLEXIBLES EN LA
PROGRESIVA 46+600- 51+600, YANAHUANCA- CERRO DE
PASCO 2019”**

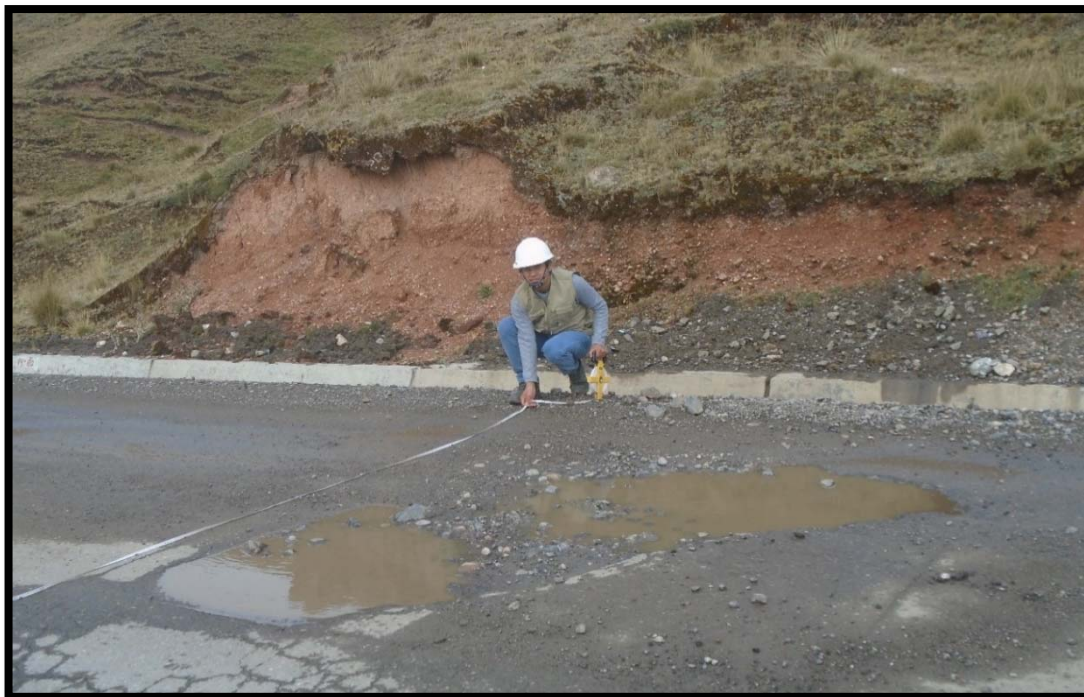
Hueco de alta severidad, ubicado en la unidad de muestra UM 123.

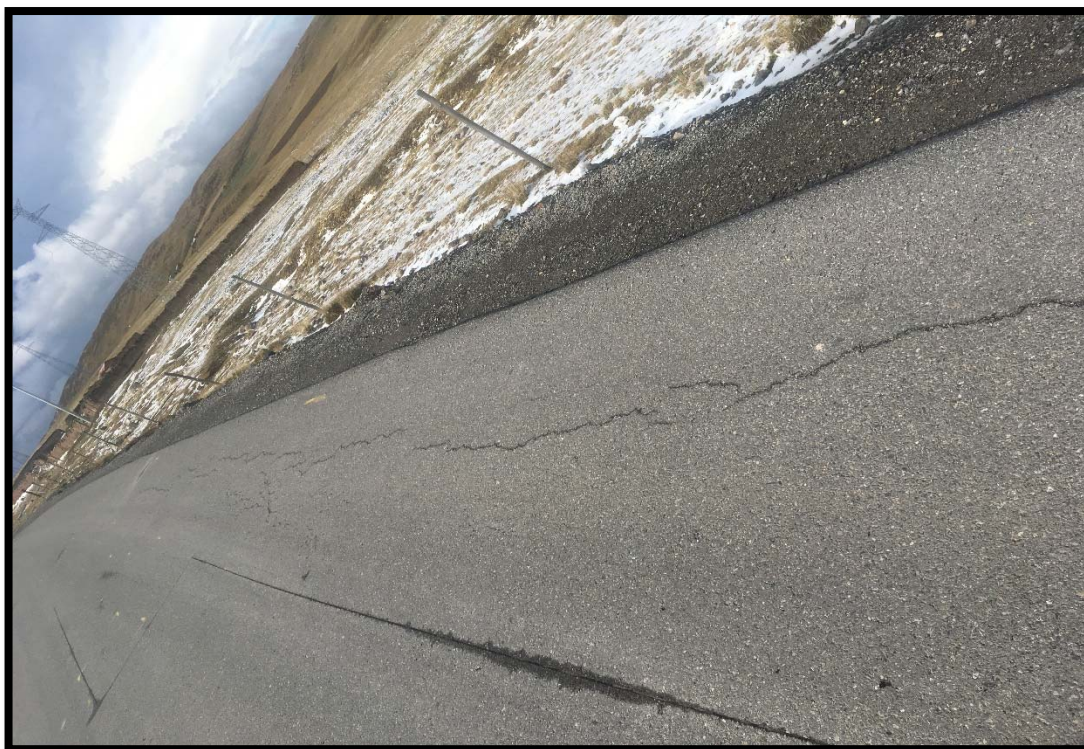
Gritas longitudinales de baja severidad encontradas en la unidad muestral 143.

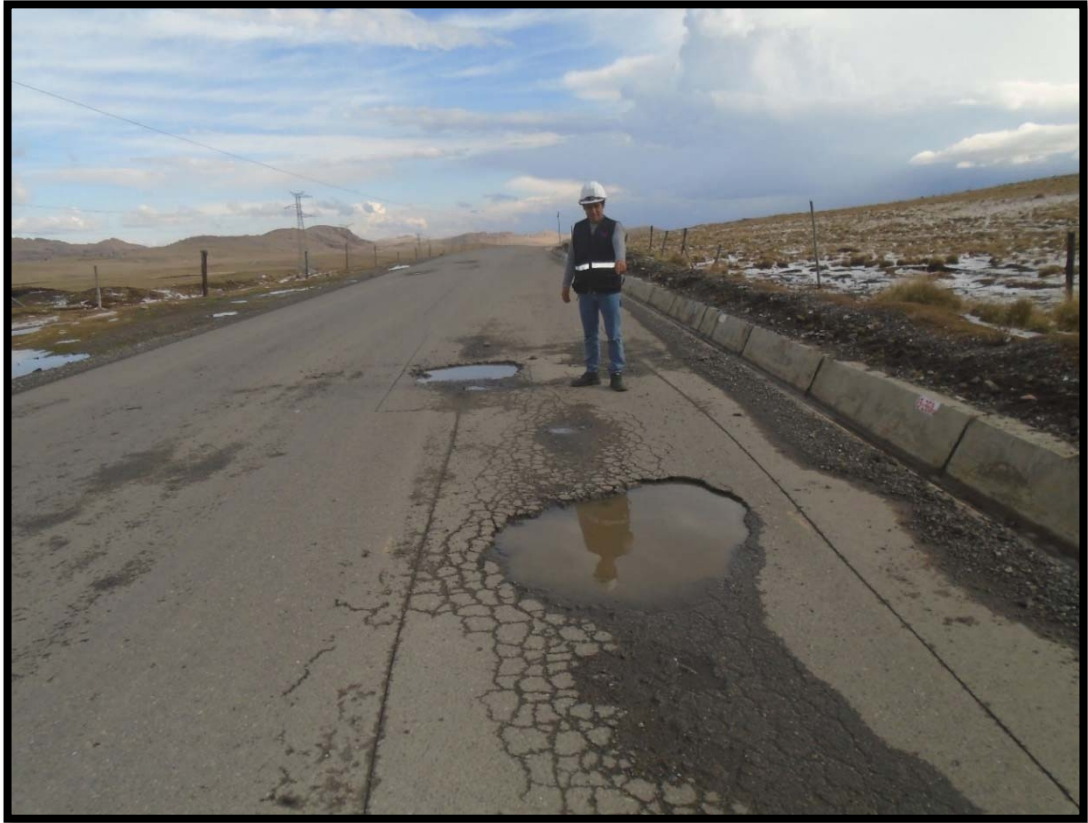
Unidad de muestra UM 143 presenta piel de cocodrilo el cual por ser nivel de severidad alto se generaron grietas de gran tamaño.

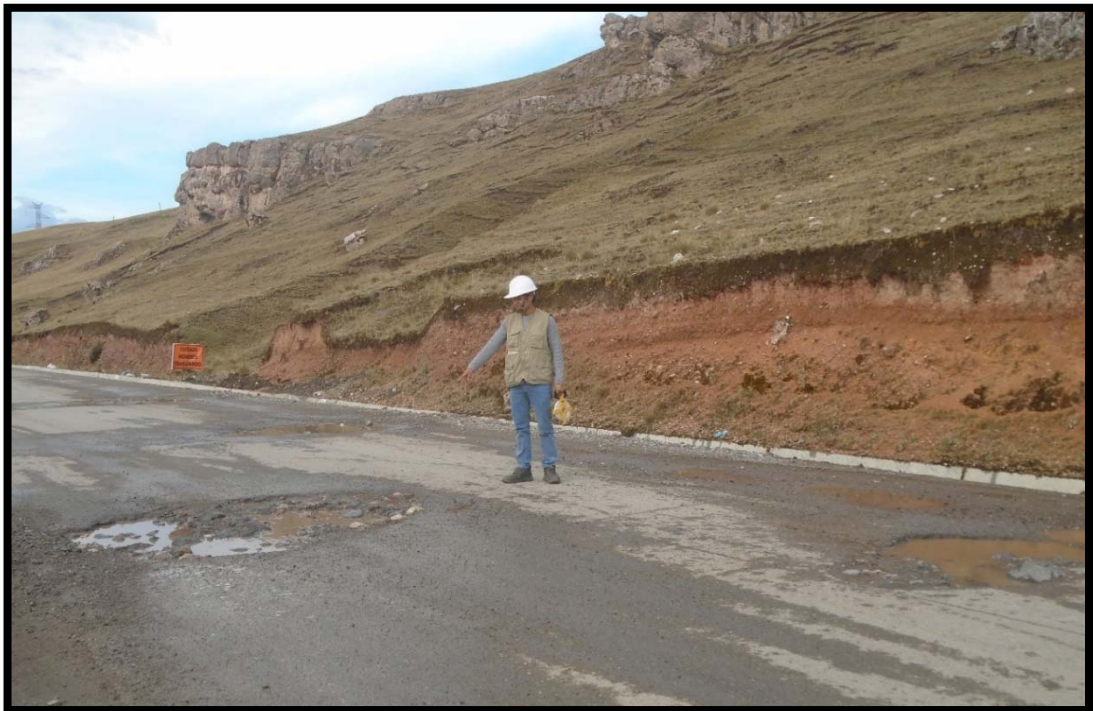
Unidad de muestra UM 133 presenta Fisuras en bloque de alta severidad, se generaron grietas de gran tamaño.

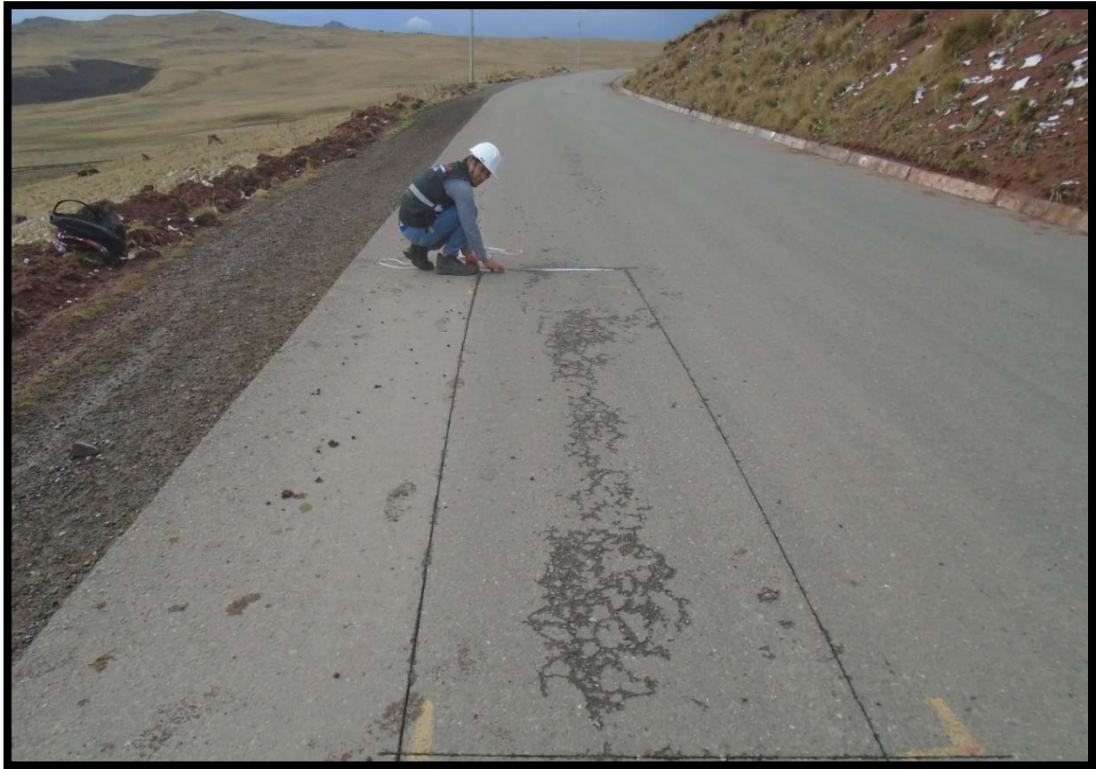
Desarrollo posterior de grietas piel de cocodrilo del nivel M, en un patrón o red de grietas ligeramente descascaradas en la UM 63.

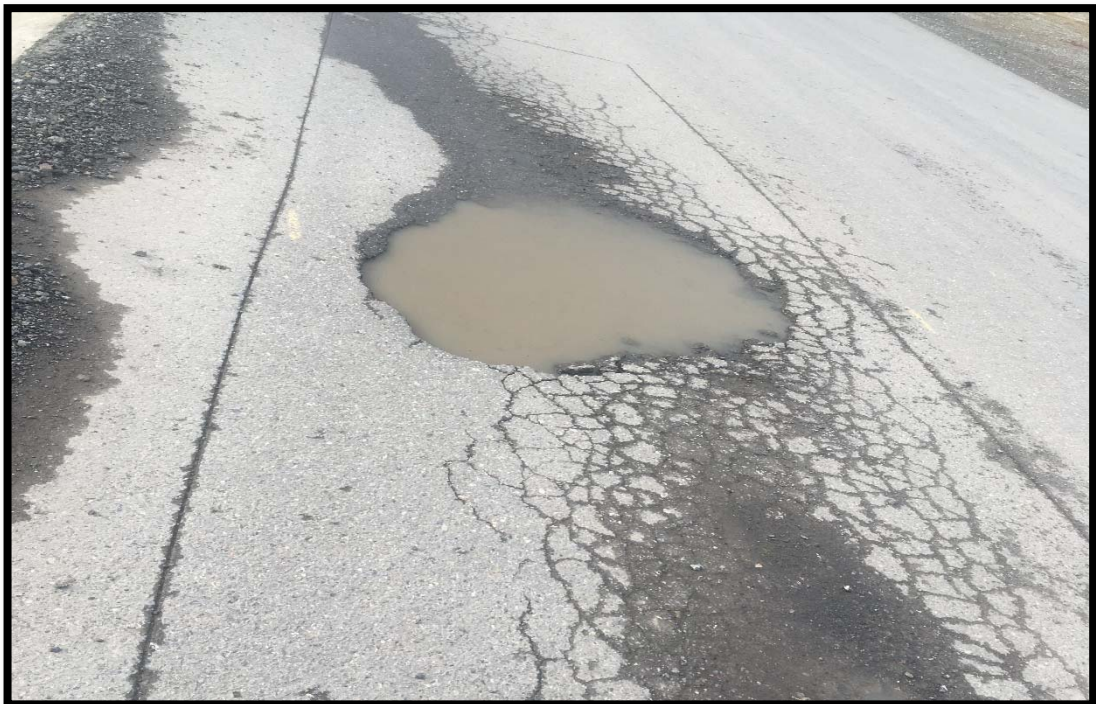
Se observa 3 fallas desprendimiento de agregados, piel de cocodrilo, hueco / baches en la unidad de muestro adicional UM 36.

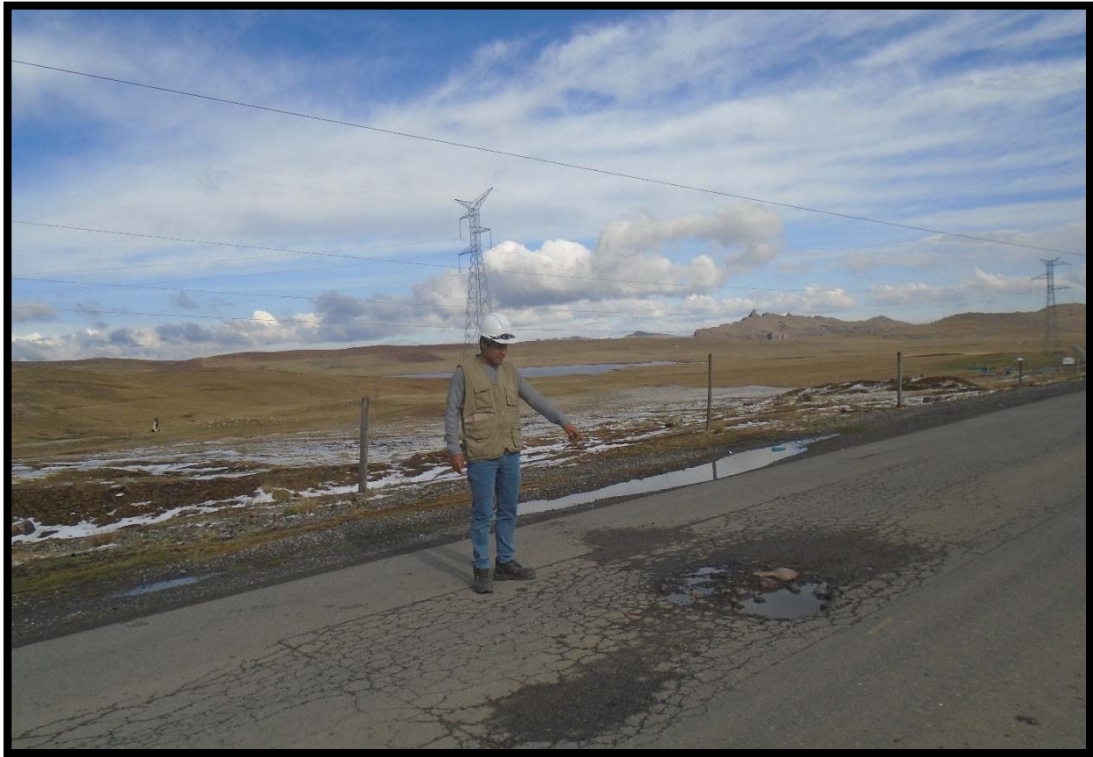
Grietas que ha evolucionado de tal forma que las piezas o pedazos están bien definidos y descascarados los bordes. Algunos pedazos pueden moverse bajo el tránsito en la UM 3.

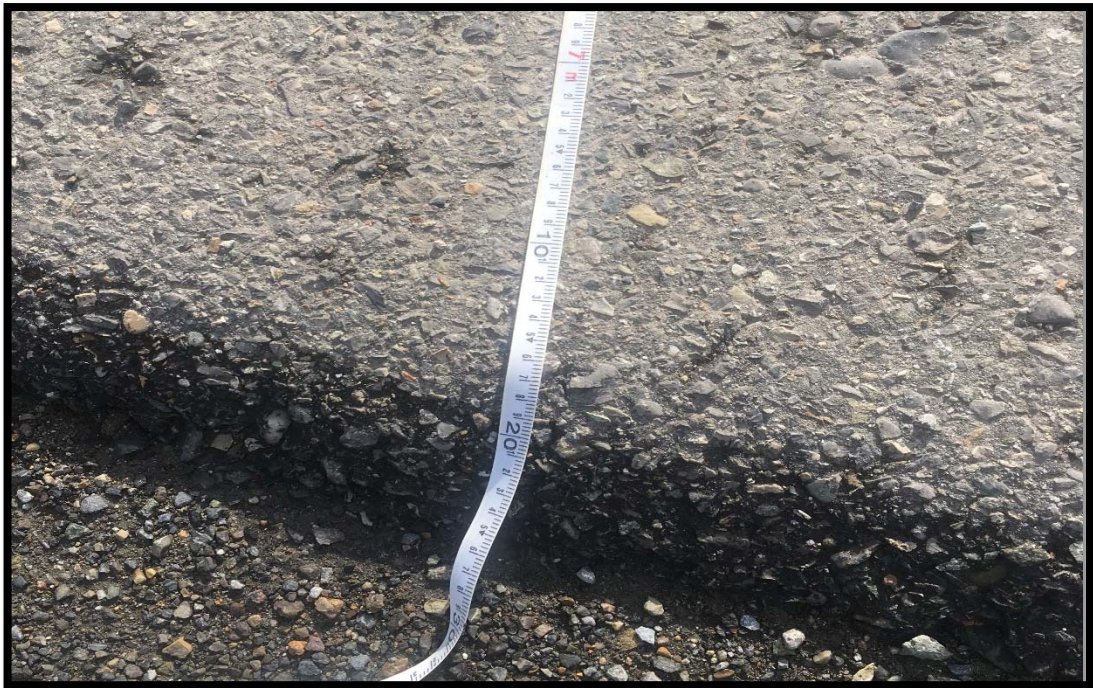
Falla en la progresiva 1+953,00 a 1+984,50; desnivel carril / berma de severidad baja.

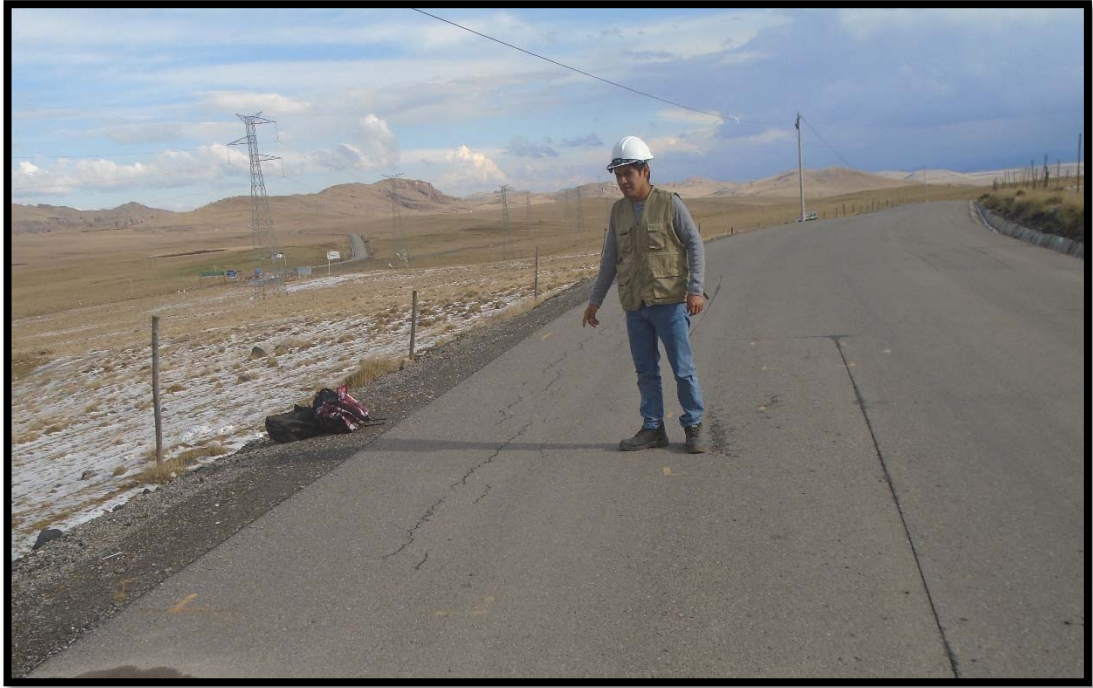
Grietas longitudinales en la unidad de muestra 63 progresiva 1+953,00 a 1+984,50.

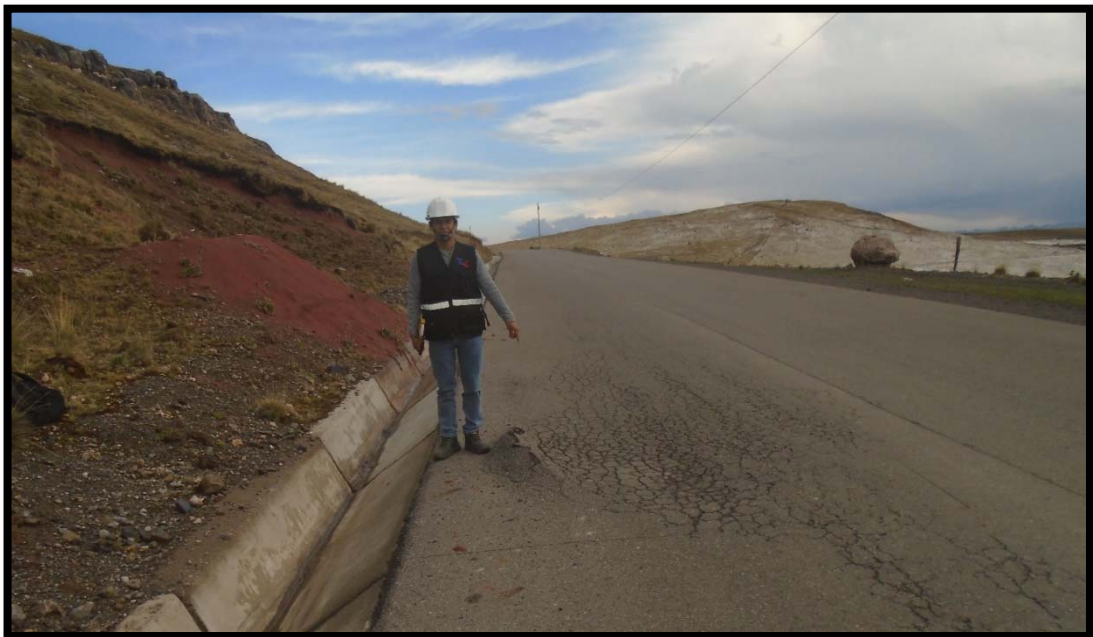
Abultamiento de alta severidad en la unidad de muestra UM 63, originado por las cargas vehiculares que han ido deformando el pavimento.

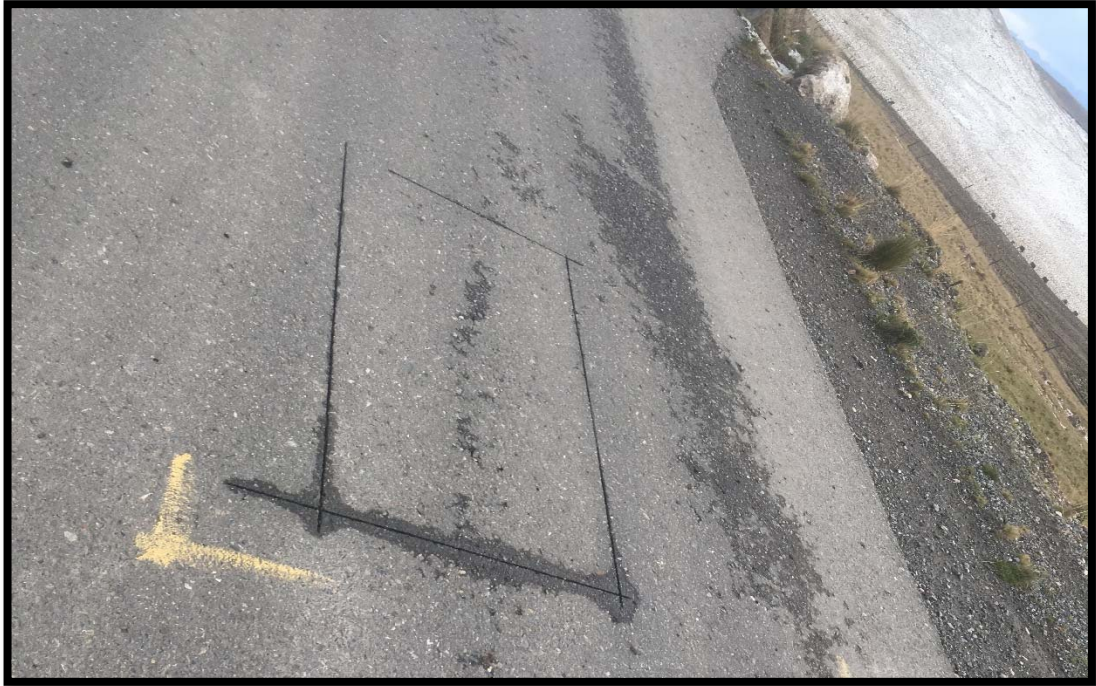
Exudación en un grado bajo en la parte longitudinal del pavimento en la unidad muestral 113.

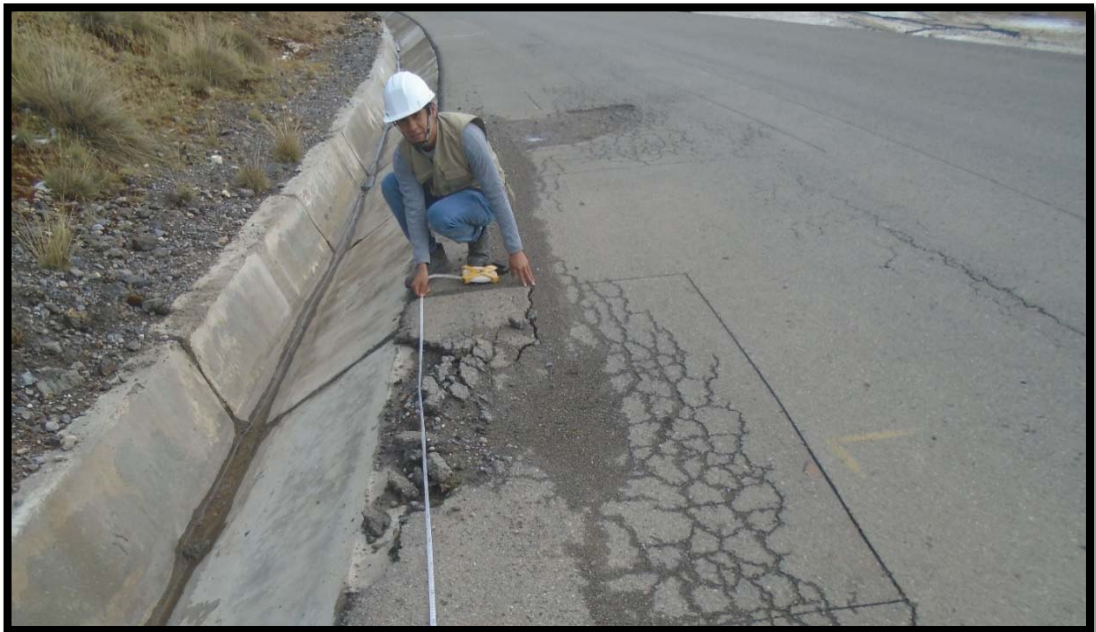
Fisura de borde de alto nivel de severidad. Se localiza en la unidad de muestra UM 103. El pavimento se ha desprendido a lo largo del borde de la pista.
