Universidad de Huánuco

Facultad de Ingeniería

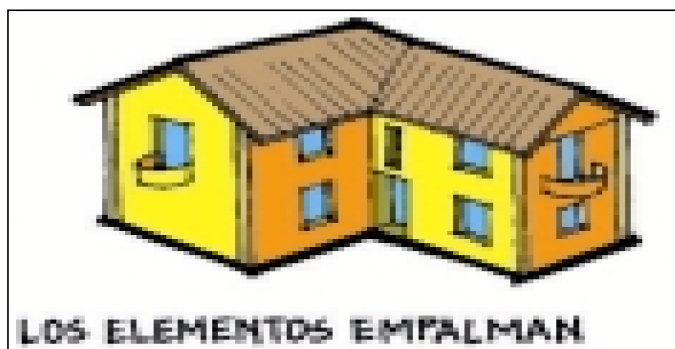
Figura 2.17. Edificación con Elementos Monolíticos.

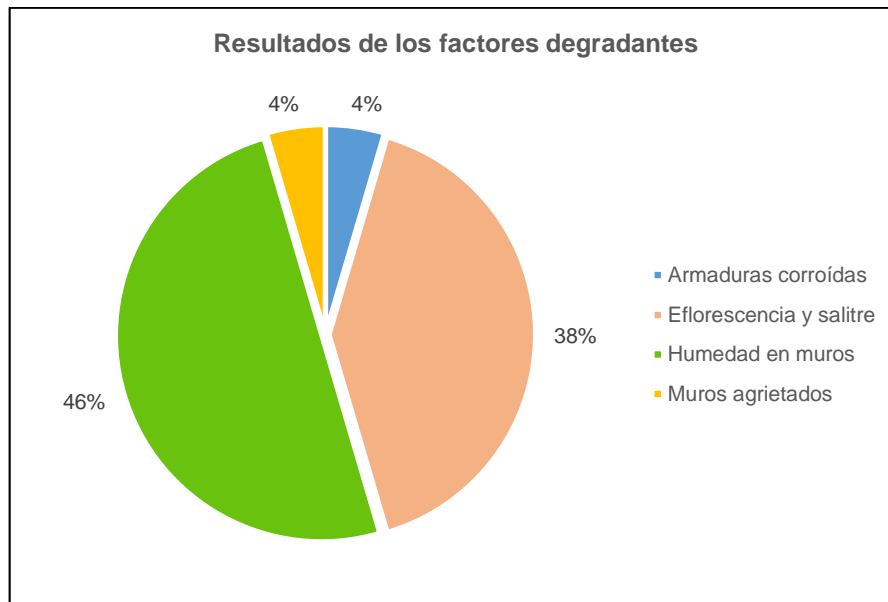
Figura 4.3. Resultados de los Factores Degradantes.

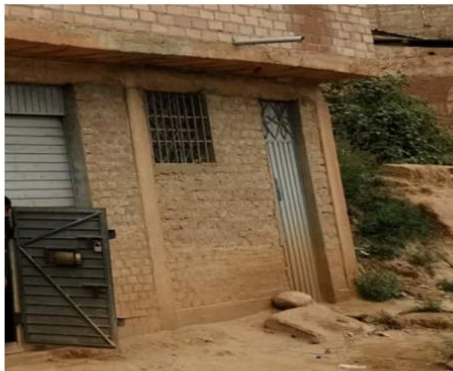
Alféizar no aislado, falla por columna corta.

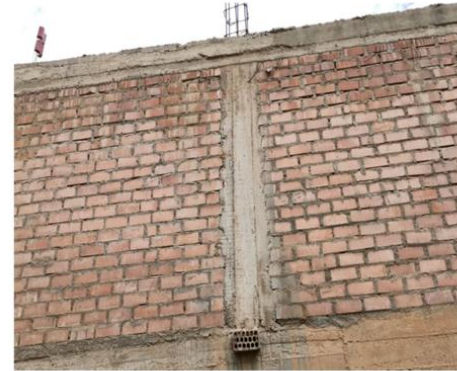
Conexión dentada inadecuada.

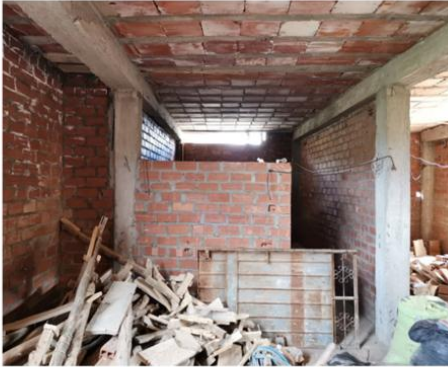
Alféizar no aislado, falla por columna corta.

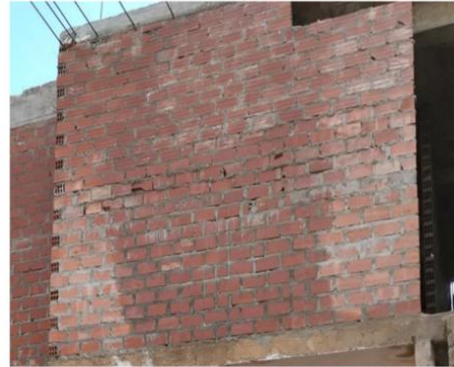
Uso de ladrillo pandereta en muro portante.

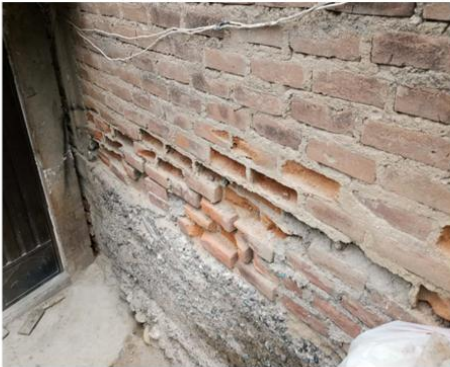
Deterioro de los ladrillos del muro portante.

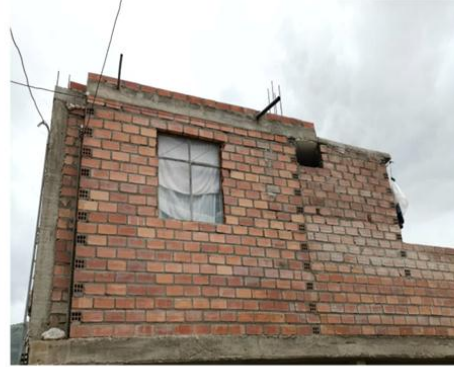
Uso de ladrillo pandereta en muros portantes.

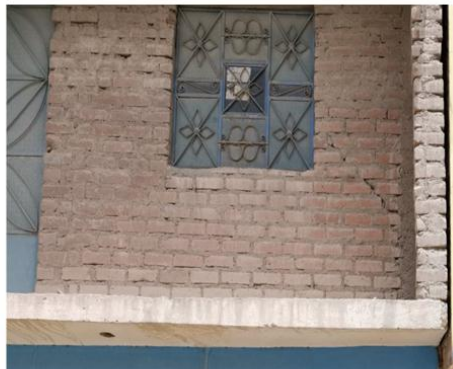
Alféizar no aislado, muro agrietado.

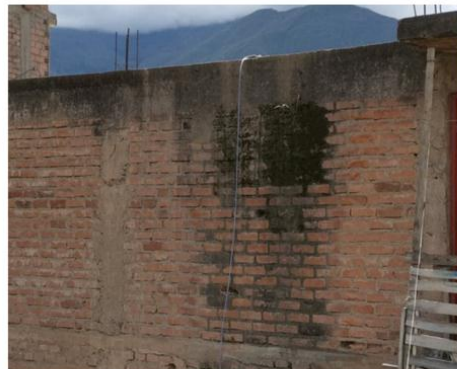
Muro portante con humedad.
