UNIVERSIDAD DE HUANUCO

TRABAJO DE INVESTIGACIÓN

"REGISTRO DE LA GENERACIÓN DE RESIDUOS ESPECIALES DE CONSTRUCCIÓN Y DEMOLICIÓN (ESCOMBRERAS) EN OBRAS MENORES EN EL DISTRITO DE PILLCO MARCA – HUÁNUCO – HUÁNUCO, 2020"

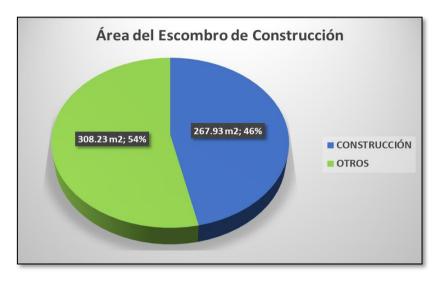
Figura 5. Área del Escombro del Residuo de Construcción

Figura 6.
Volumen del Escombro del Residuo de Construcción

Tanto en las figuras 5 y 6 nos muestran únicamente los detalles del residuo de tipo Construcción, ambos abarcan las mayores medidas registradas en el estudio de campo, esto debido a que este tipo de residuo,

en la mayoría de casos posee previamente una demolición, esto debido a que, en zonas urbanas, ya existían construcciones previas.

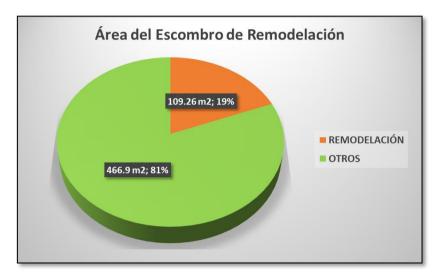
Figura 7. Área del Escombro del Residuo de Remodelación

Volumen del Escombro del Residuo de Remodelación

En el caso de los residuos tipo Remodelación, se observa una proporción menor en la relación de volumen y área, en este tipo de residuos se entiende que también existen demoliciones a menor escala que en los residuos de tipo Construcción, ya que en las modificaciones se entiende por variaciones que se ejecutan en construcciones ya existentes.

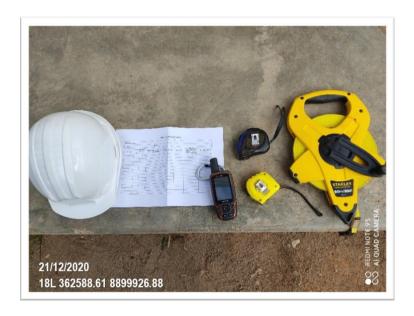
Se evidencia los equipos y materiales (GPS, hoja de campo, casco de seguridad, wincha, cinta métrica) que se utilizaron durante la ejecución del presente proyecto de investigación.

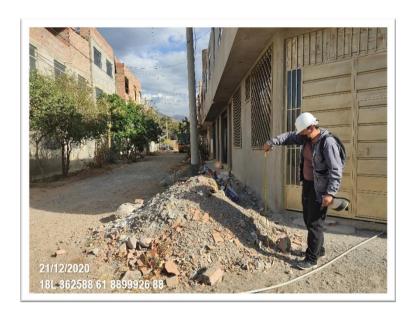
RCD – 001: Se evidencia el cálculo de la altura del escombro mediante una cinta métrica.

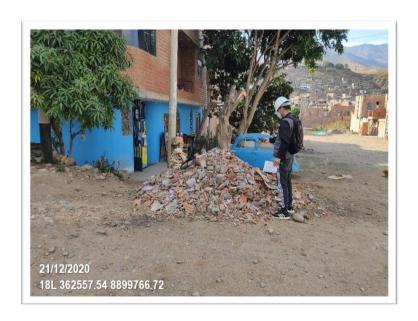
RCD – 003: Se evidencia la toma de coordenadas del escombro encontrado mediante un GPS.

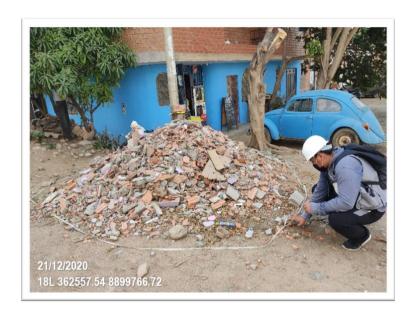
RCD – 003: Se evidencia el uso de la cinta métrica para poder hallar el perímetro del residuo encontrado.

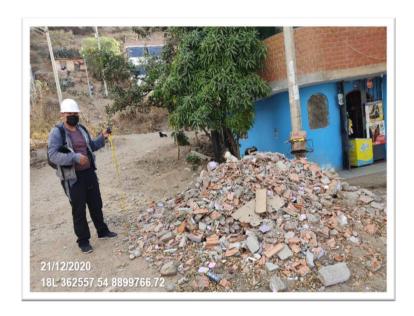
RCD – 003: En la presente fotografía se observa el uso de la wincha para poder hallar la altura del residuo especial de tipo acabados.

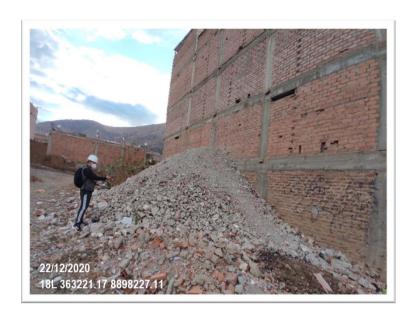
RCD – 011: Se evidencia la toma de coordenadas mediante un GPS en el residuo de construcción.

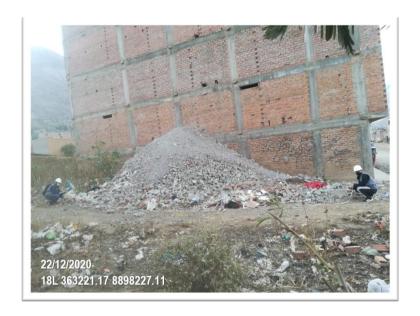
RCD – 011: Se evidencia el uso de la cinta métrica con la finalidad de poder hallar el perímetro del residuo de construcción.

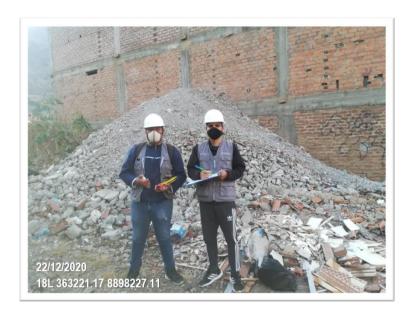
RCD – 011: Se observo que el presente residuo de construcción hallado es el de mayor perímetro y altura, llegando a 42m y 3.10m respectivamente.

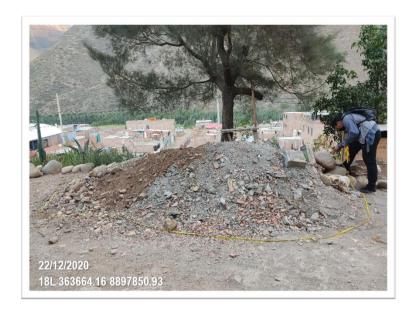
RCD – 012: Se evidencia el cálculo del perímetro del residuo encontrado.

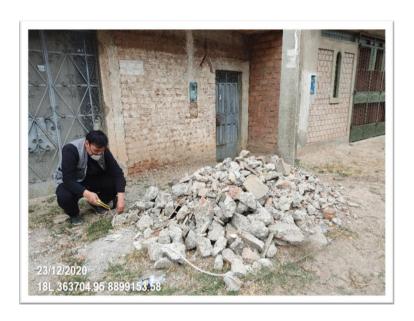
RCD – 017: Se evidencia el cálculo del perímetro de los residuos de remodelación.

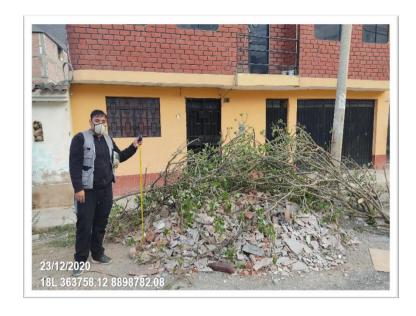
RCD – 019: Se evidencia el cálculo de la altura del residuo encontrado.

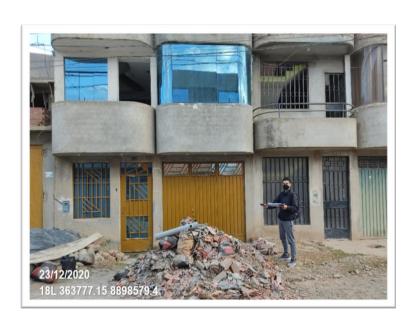
RCD – 020: Se evidencia la toma de coordenadas del residuo encontrado en el Jr. Los Pinos y Av. Pillco Marca.

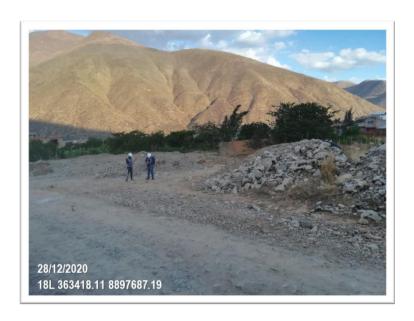
Durante el recorrido por las calles del distrito de Pillco Marca, se encontró distintas escombreras en un lugar público, logrando causar molestias a la población por la polvareda que se genera en el lugar, así mismo afectando el paisaje del distrito.

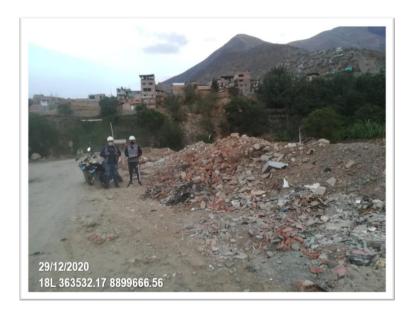
Se evidencia distintos escombros abandonados en el malecón del distrito, causando focos generados de enfermedades, contaminación al ambiente y deterioro del paisaje natural.
