**IMPACTO AMBIENTAL EN EL PROCESO DE
CONSTRUCCIÓN DE UNA CARRETERA AFIRMADA EN
EL TRAMO LOMA BLANCA-YANACOCCHA-HUÁNUCO -
2016 AL 2017**

TRABAJO DE SUFICIENCIA PROFESIONAL

Km 10+300 (Inicio)

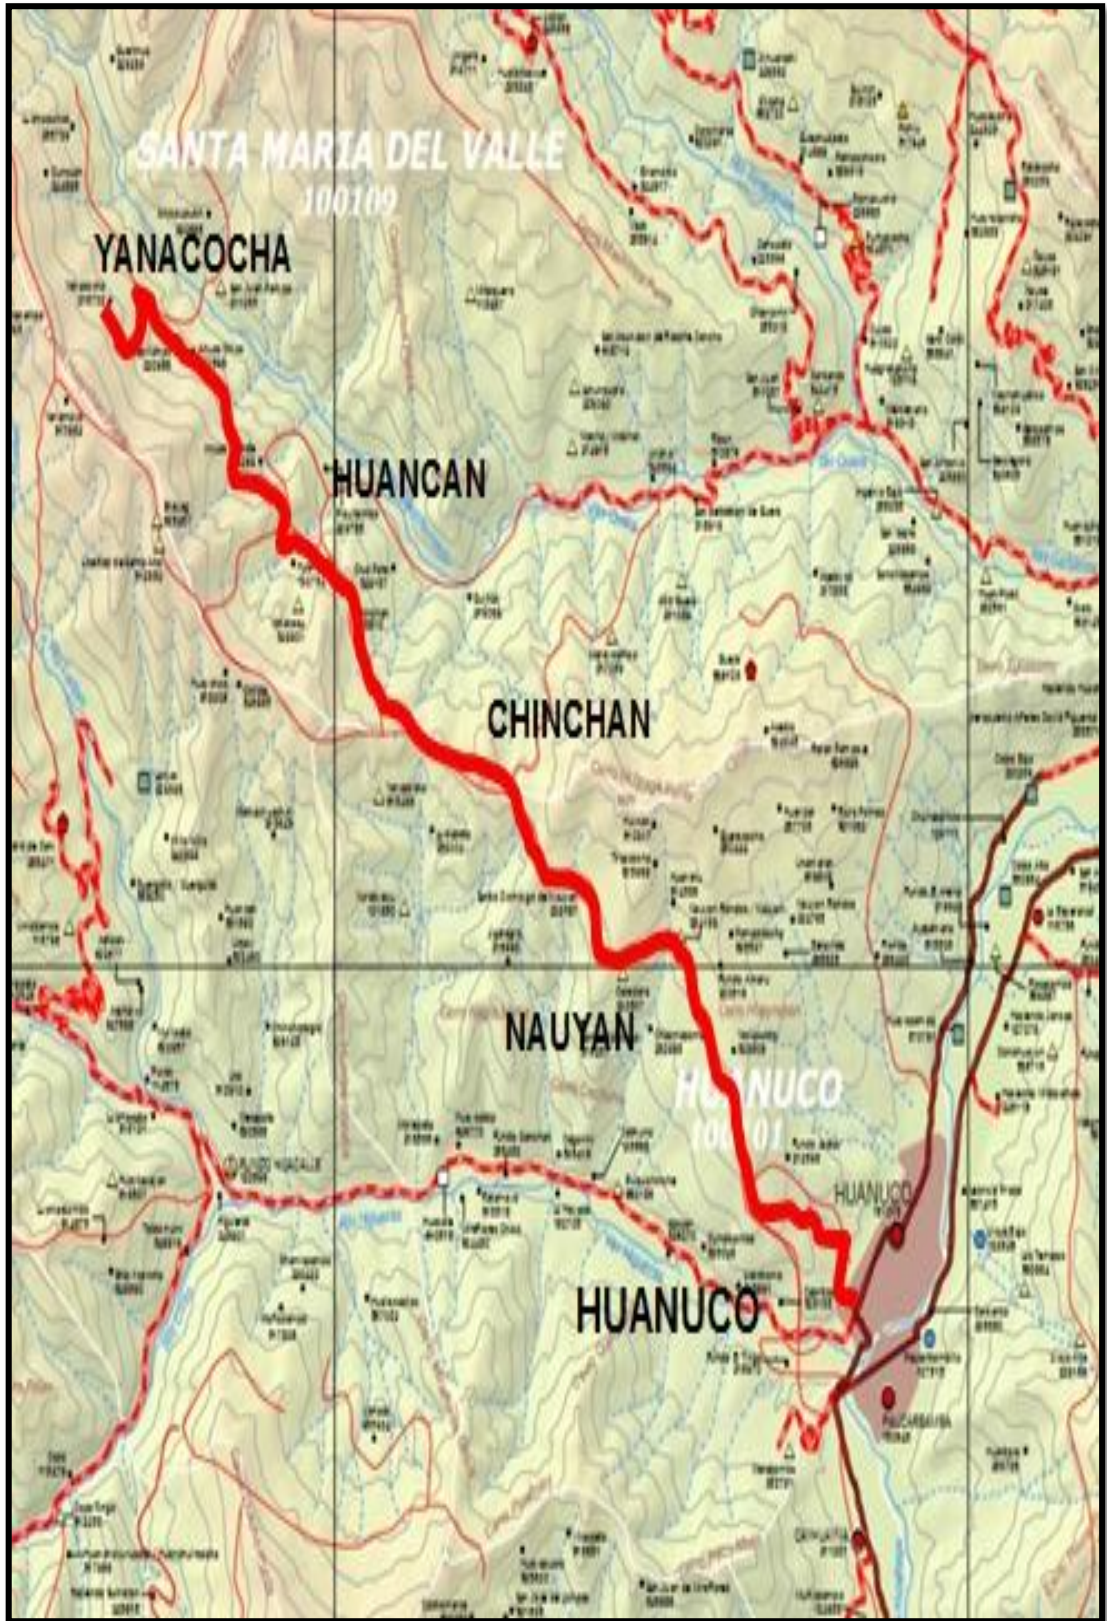
Figura N°03. Zona del Proyecto

La Ubicación geográfica se presenta en el Plano de Ubicación, donde se muestra el Mapa del Perú, Mapa del Departamento de Huánuco, indicando la zona de influencia del presente estudio y comprende zonas de sierra. En la figura N° 3 se destaca la ubicación de la zona.

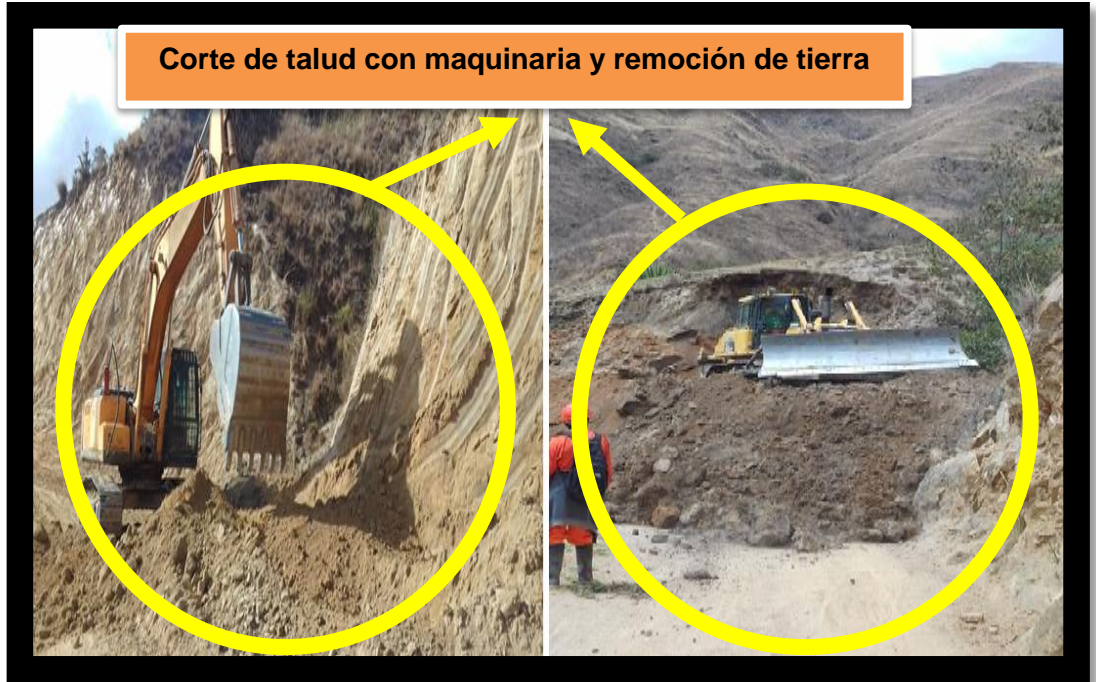
Imagen N°01. Afectación del recurso suelo por el corte de talud.
En la imagen se observa al cargador frontal y a la excavadora realizando los cortes de talud y afectando áreas agrícolas.

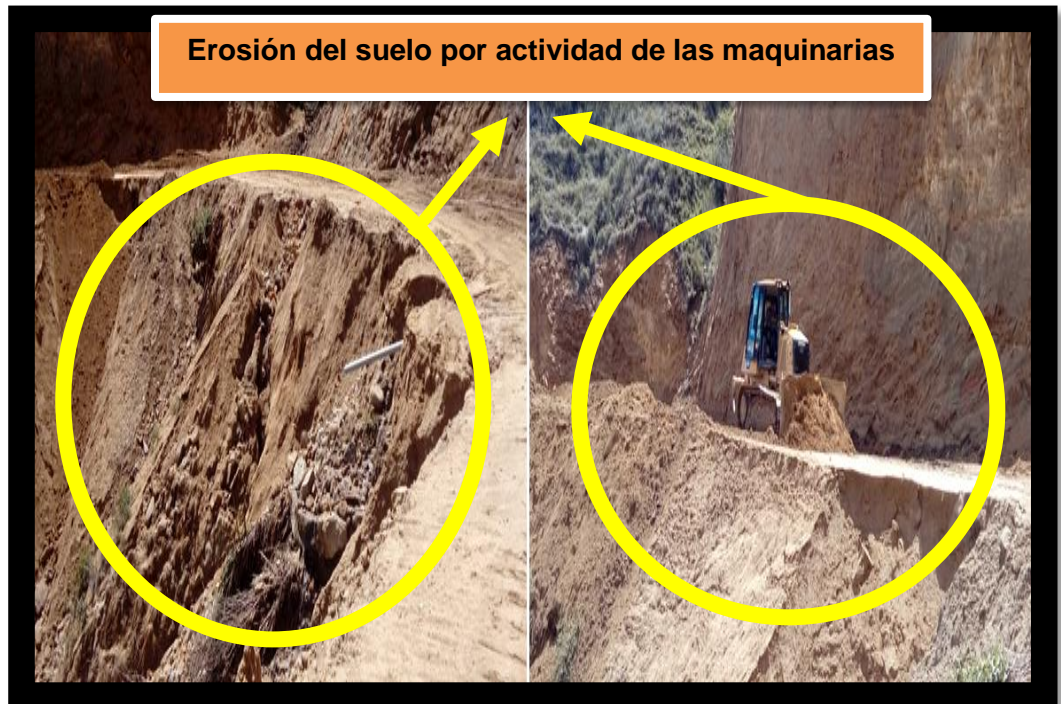
Imagen N°02. Erosión del recurso suelo
En la imagen se observa que el suelo se erosiona una vez realizado los cortes de talud, remoción de tierra y compactación.

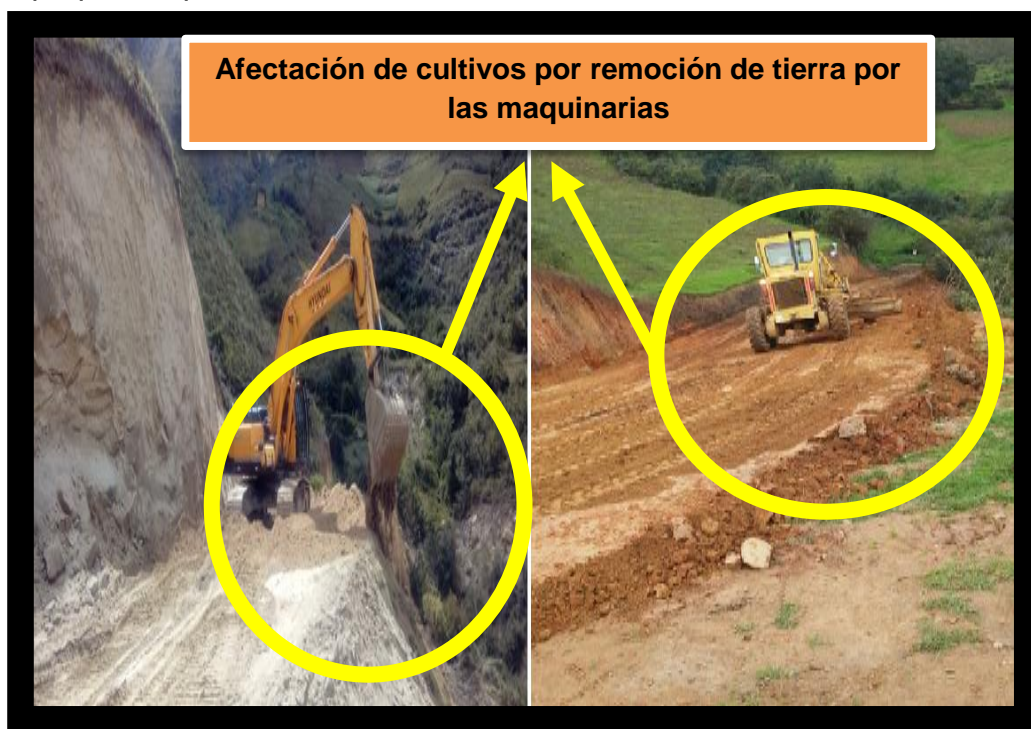
Imagen N°03. Afectación de las áreas agrícolas por las maquinarias. Al realizar los cortes de talud, eliminar material excedente y el lastrado se observa la afectación de áreas agrícolas y la propiedad privada de los beneficiarios.

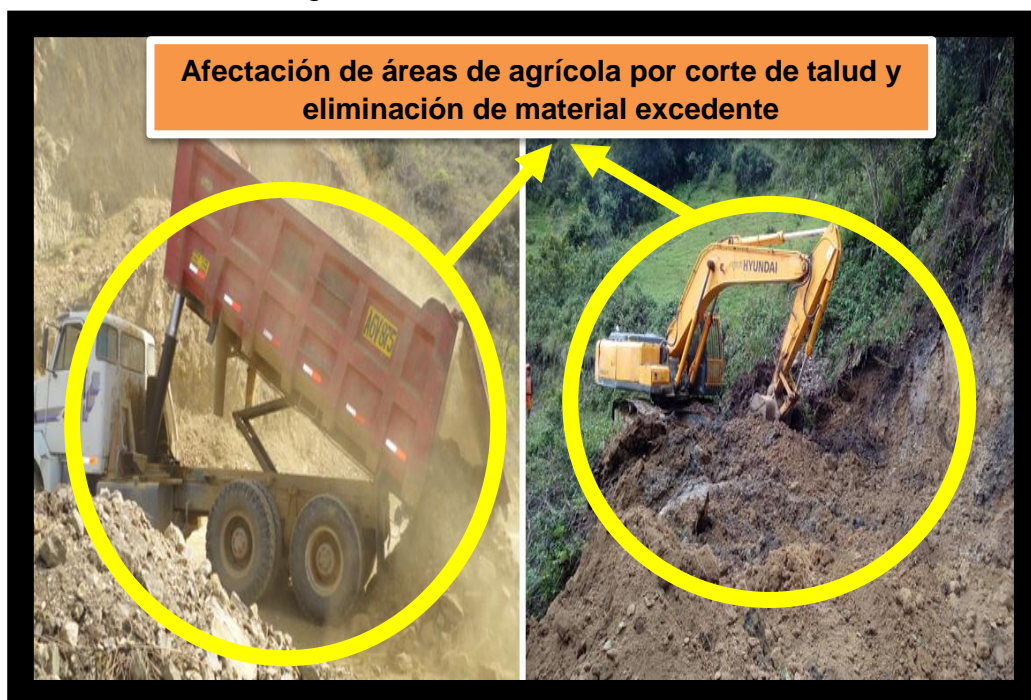
Imagen N°04. Afectación de las áreas agrícolas por maquinarias. Se observa que el volquete elimina material excedente en áreas agrícolas, así como su excavación.

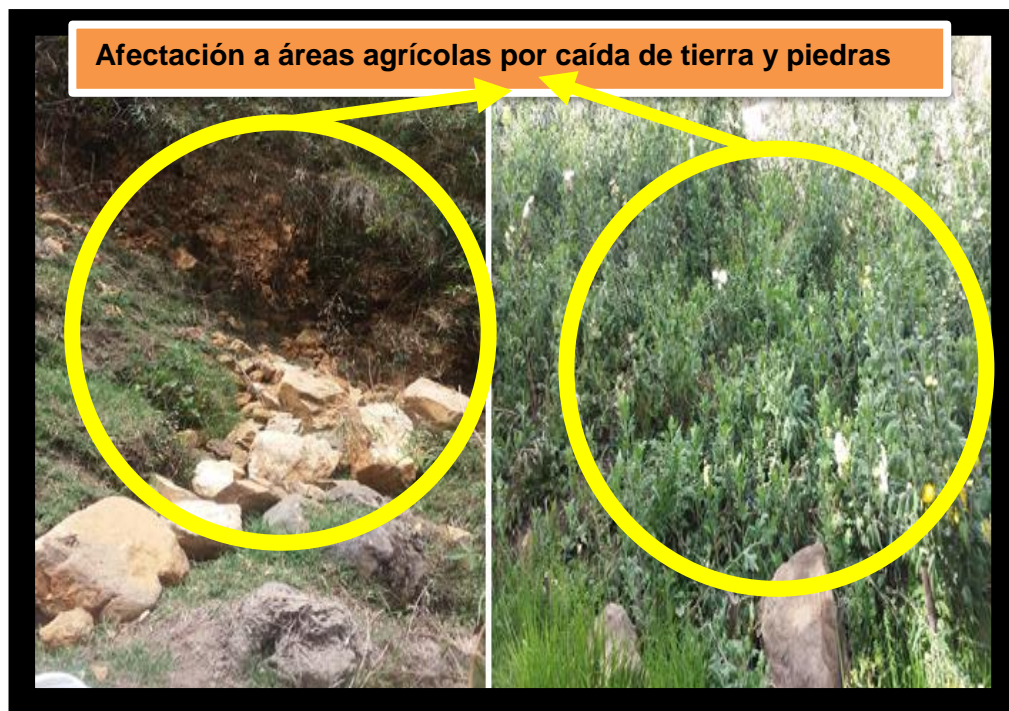
Imagen N°05. Afectación de las áreas agrícolas de los beneficiarios. En la imagen se observa la afectación a las áreas agrícolas y las flores pompas.

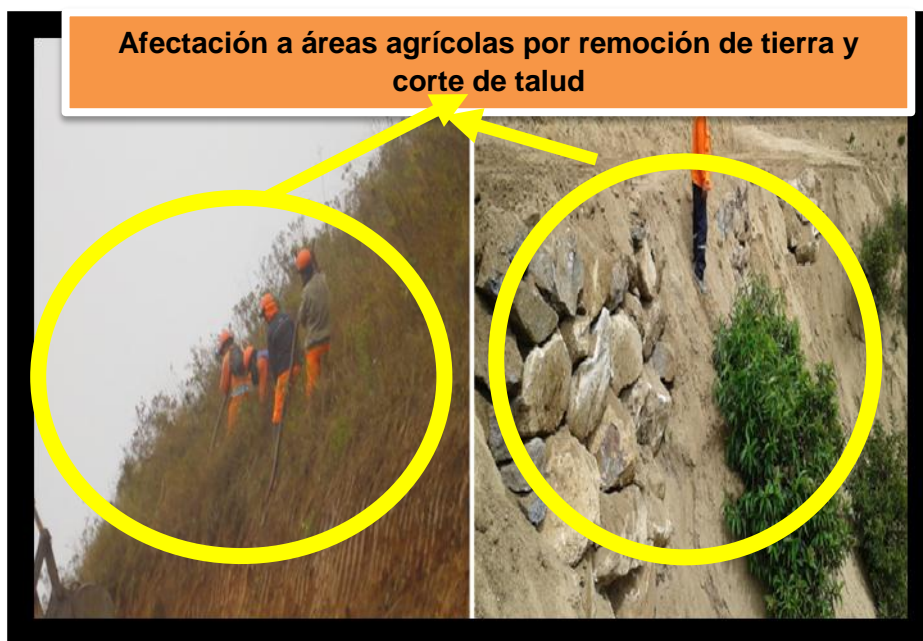
Imagen N°06. Afectación de las áreas agrícolas de los beneficiarios. En la imagen se observa que los desquinchadores con herramientas desquinkan afectando las áreas agrícolas y a las flores pompas.

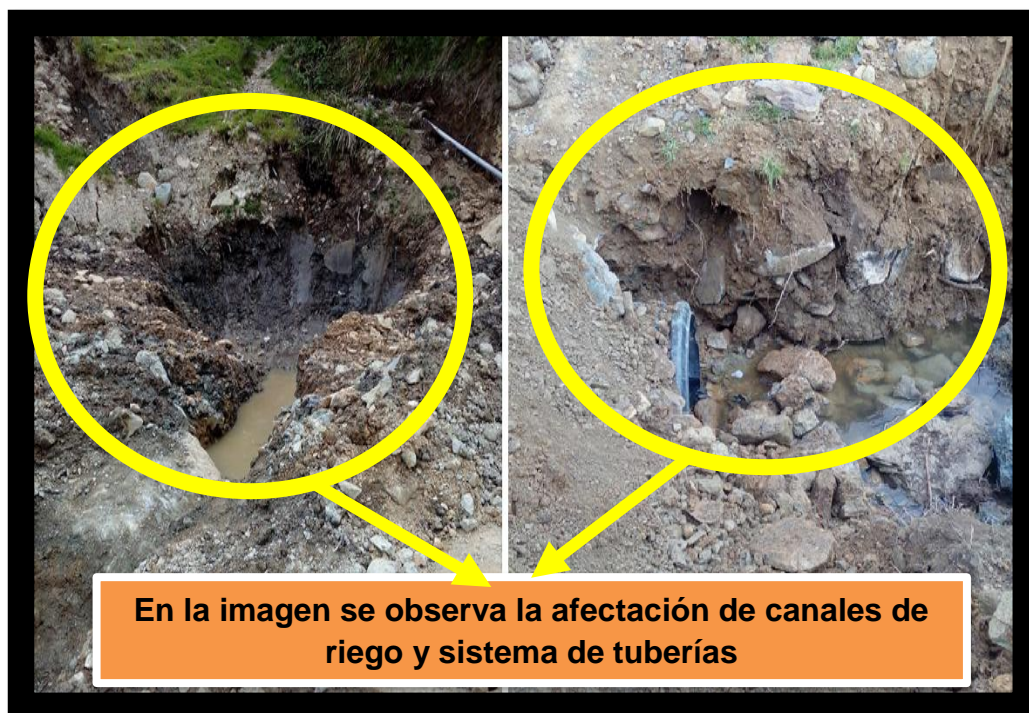
Imagen N°07. Afectación de canales de riego y riachuelos. En la imagen se observa la afectación de canales de riego al poner las alcantarillas y realizar las excavaciones.

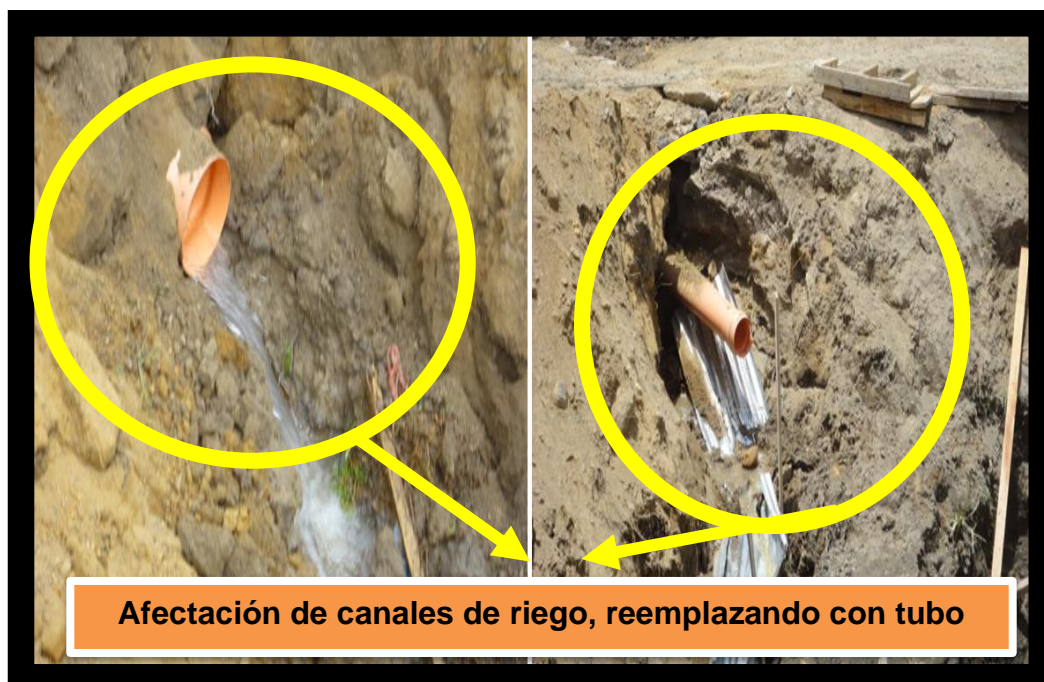
Imagen N°08. Afectación de canales de riego y riachuelos. Para remediar la afectación de los canales de riego se puso tubería de 6 pulgadas, el cual afecto el consumo humano de los beneficiarios.

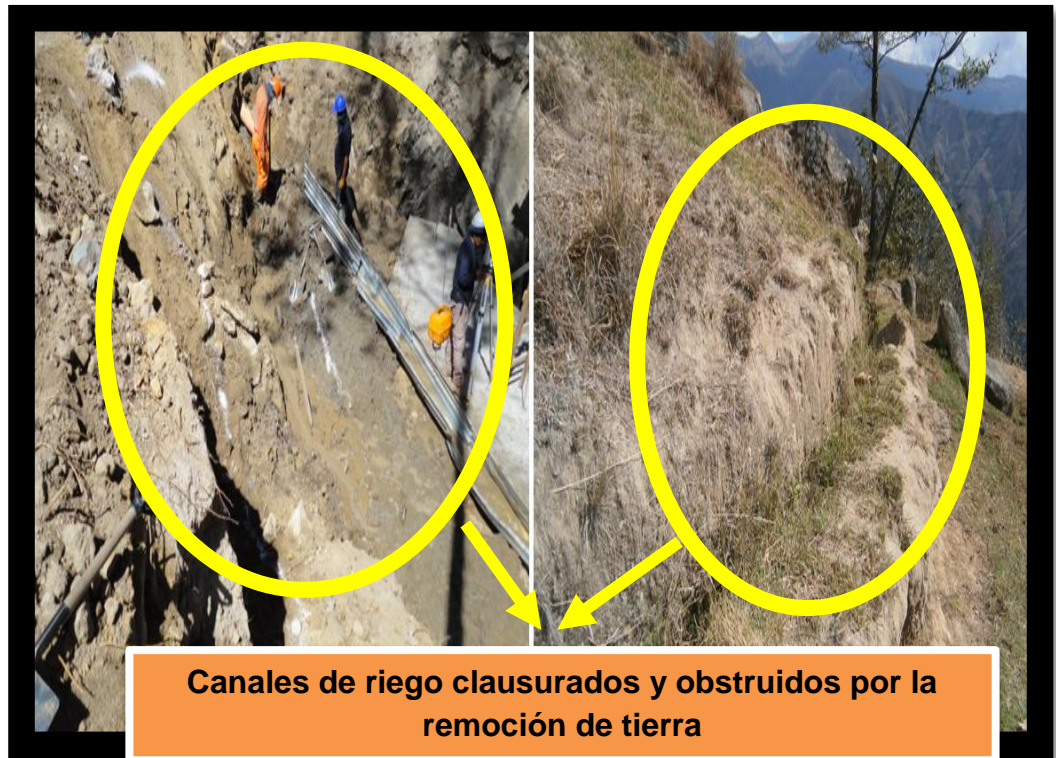
Imagen N°09. Afectación de canales de riego y riachuelos. En la imagen se observa que algunos canales de riego se obstruyeron y se clausuraron.

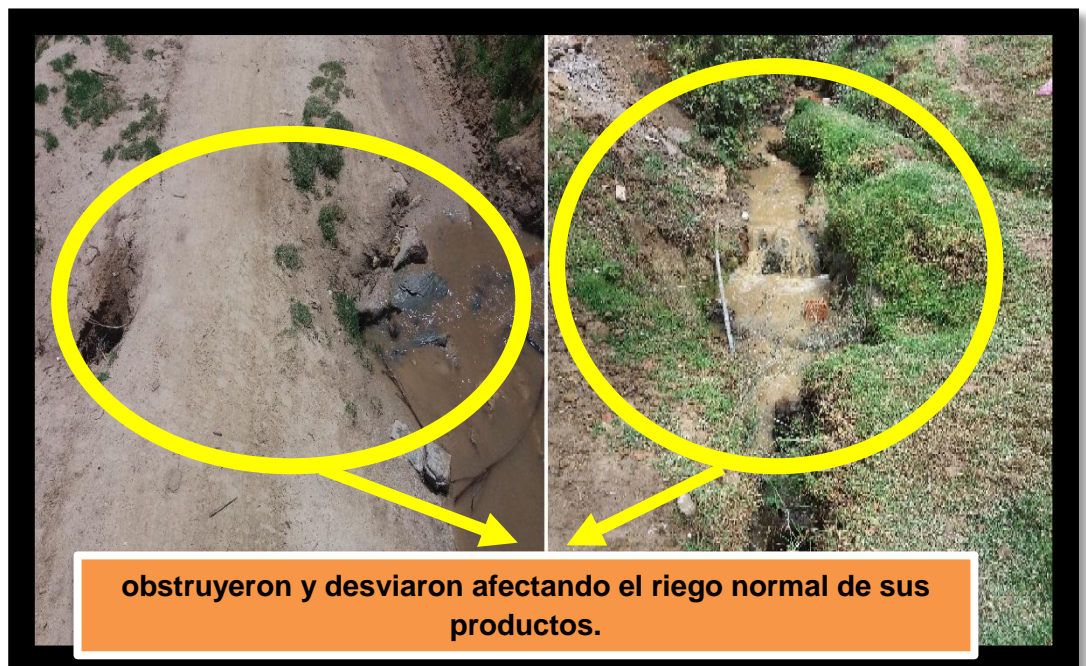
Imagen N°010. Afectación de canales de riego y riachuelos. En la imagen se observa que algunos canales de riego se obstruyeron y se desviaron afectando el riego normal de sus productos.

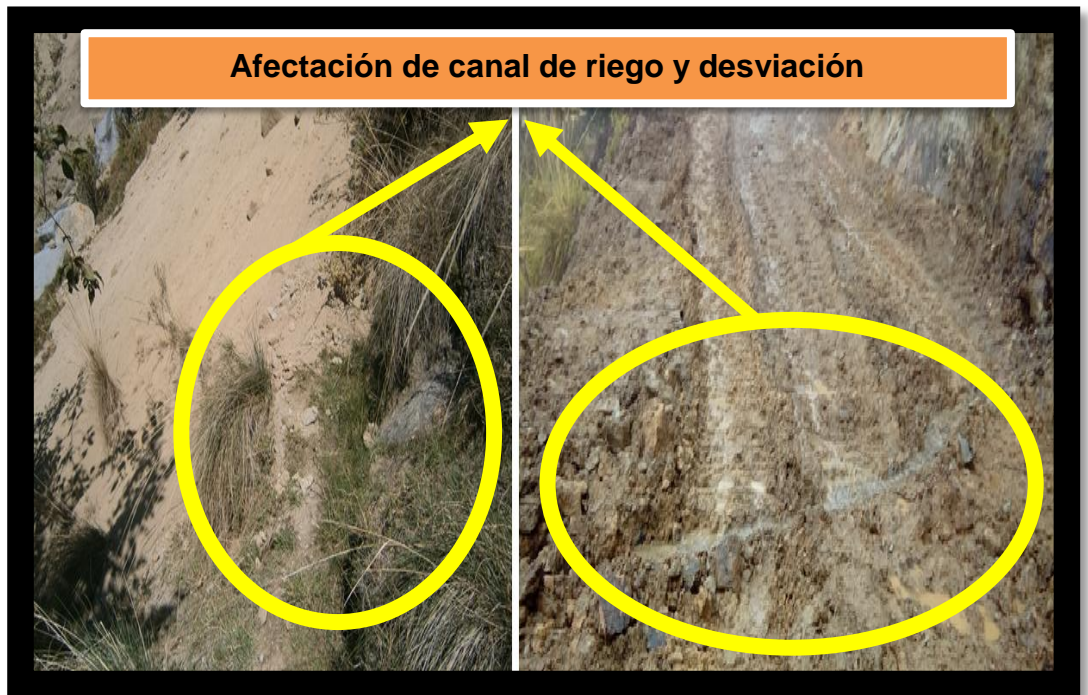
Imagen N°011. Afectación de canales de riego y riachuelos. En la imagen se observa que algunos canales de riego se obstruyeron y se desviaron afectando el riego normal de sus productos.

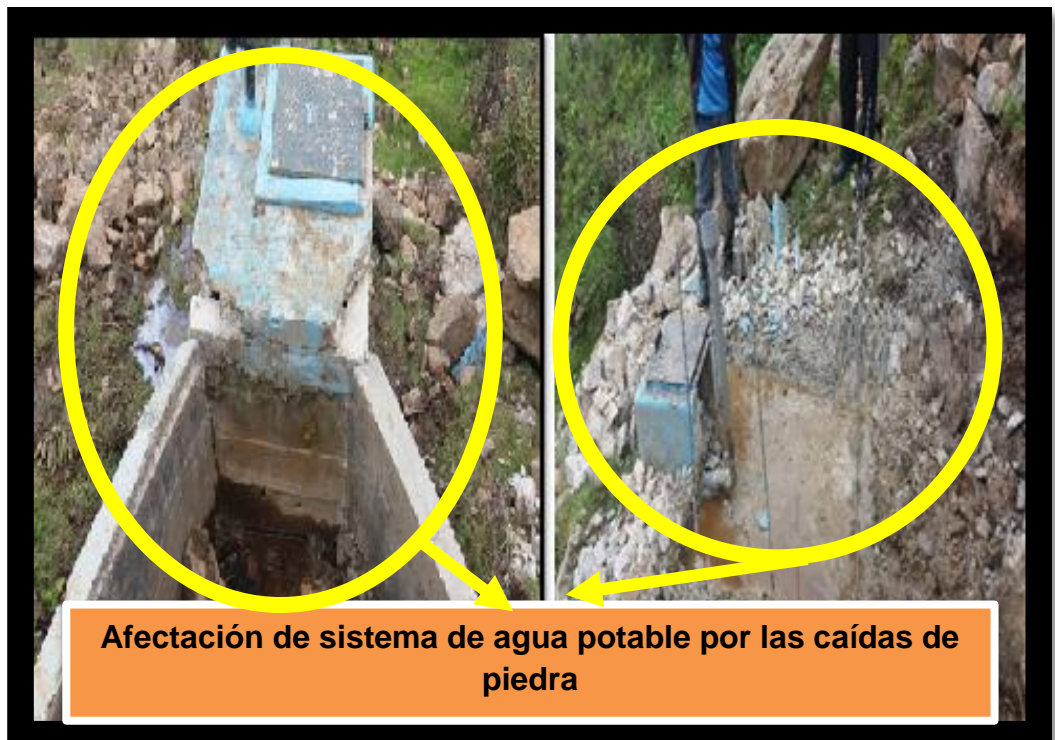
Imagen N°012. Afectación a la propiedad privada y beneficiarios. En la imagen se observa la destrucción de un sistema de distribución de agua potable por las caídas de piedras.

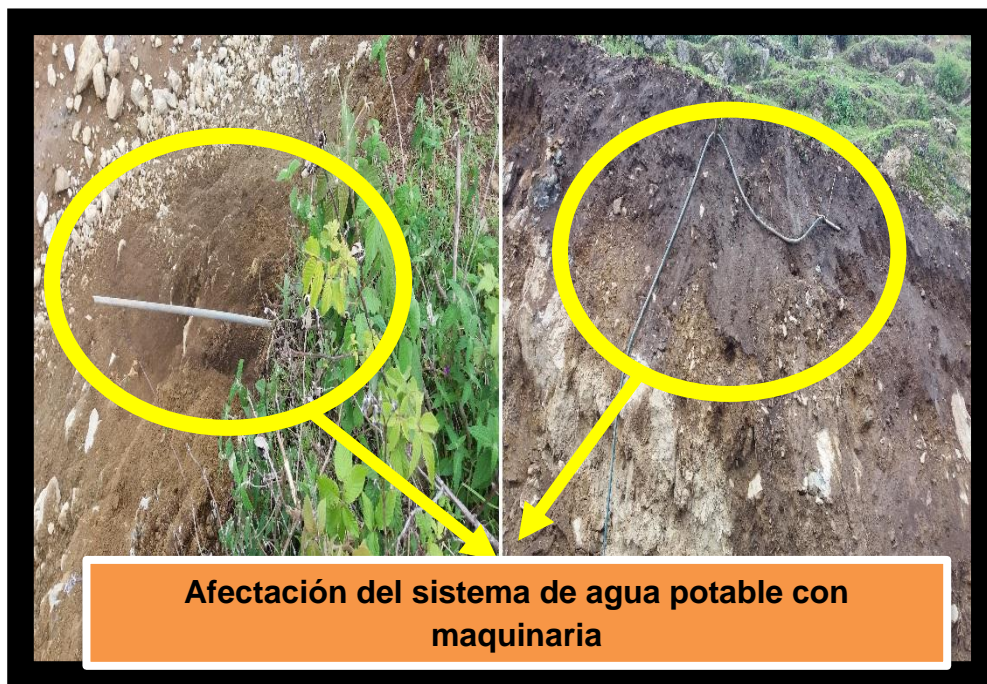
Imagen N°013. Afectación a la propiedad privada. Como se observa se afectado los sistemas de tubería de agua potable por cortes de talud.

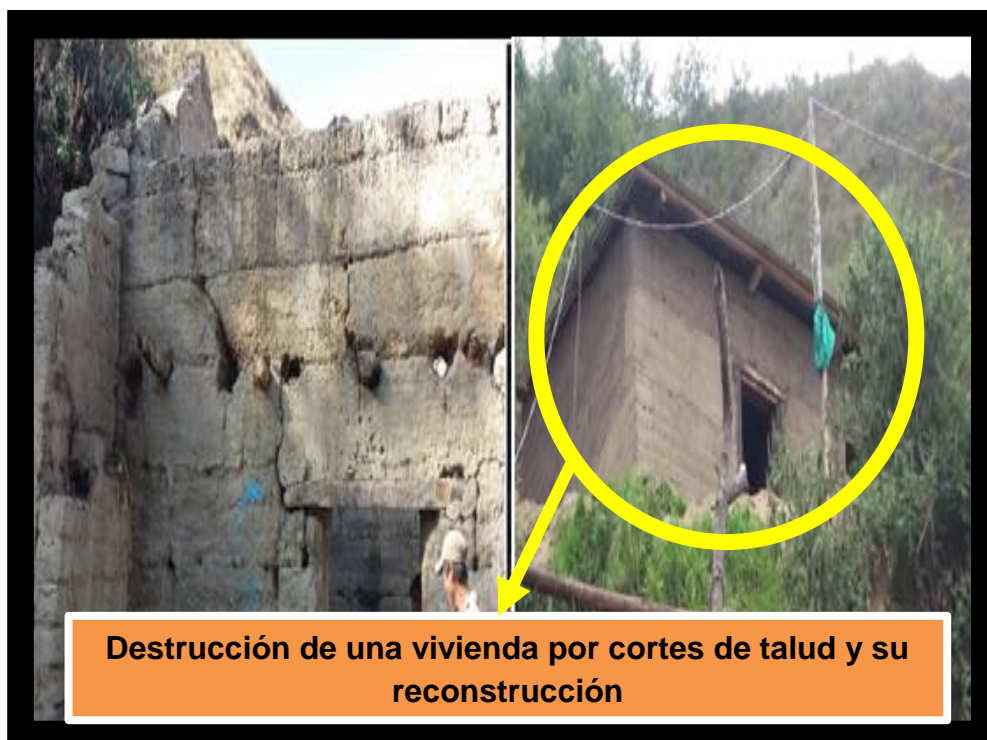
Imagen N°014. Afectación a la propiedad privada. En la imagen se observa la destrucción de una vivienda por los cortes de talud y remoción de tierra.

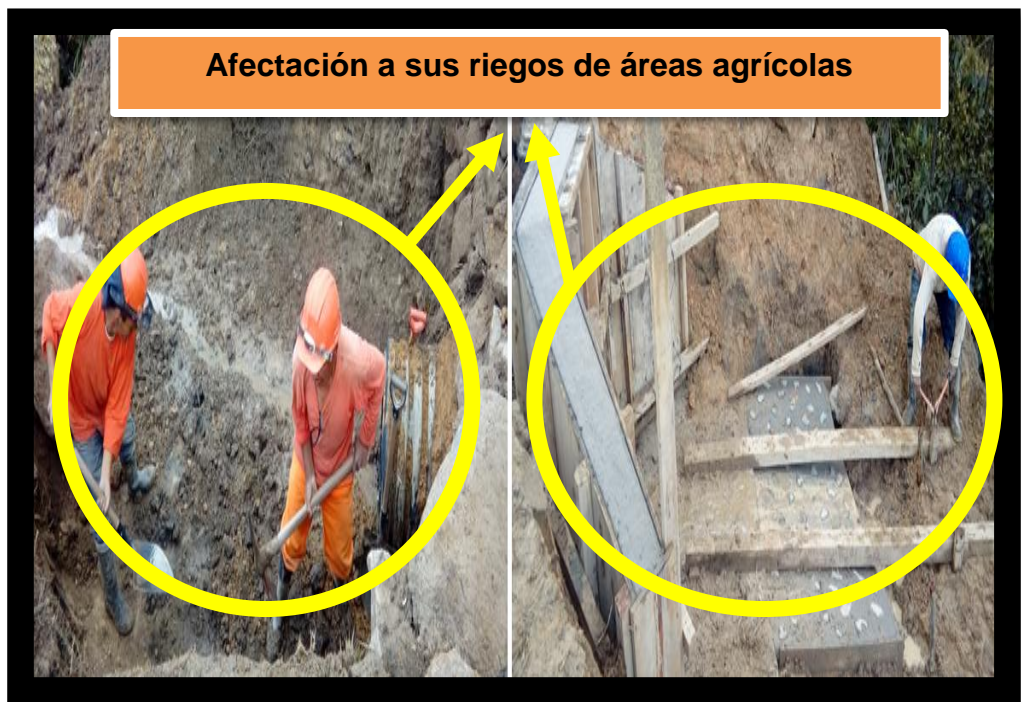
Imagen N°015. Afectación a la propiedad privada y beneficiarios por la construcción de obras de arte. Al construir las alcantarillas se observa la afectación a sus riego de áreas agrícolas, desviando su caudal.

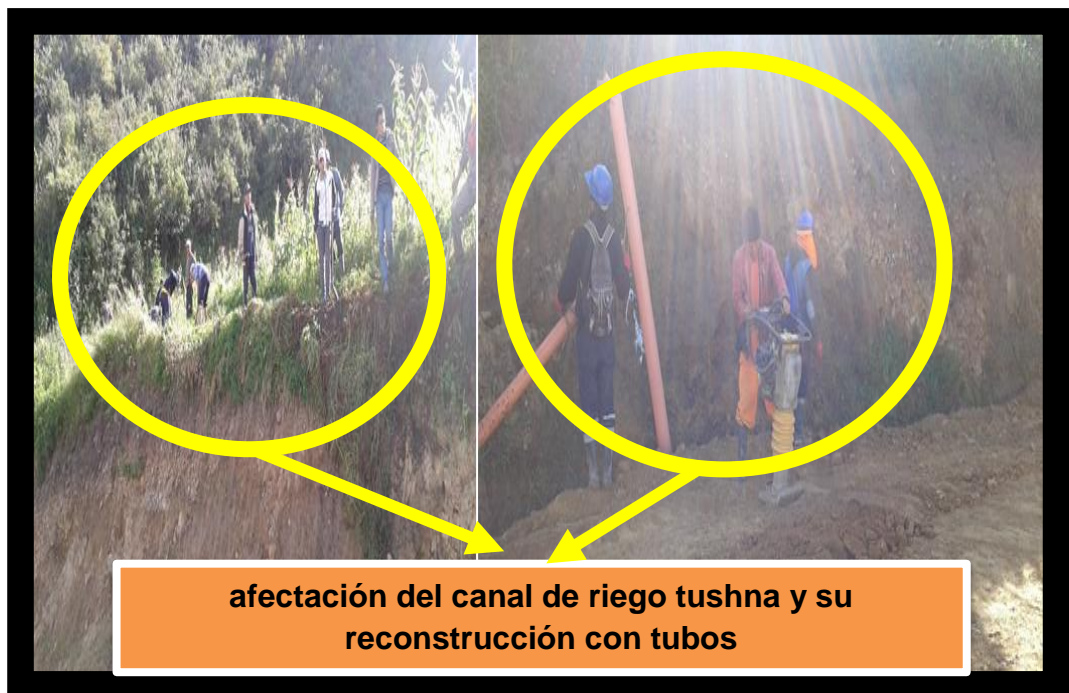
Imagen N°016. Afectación al canal de riego tushna. En la imagen se observa la afectación del canal de riego tushna, el cual origino un problema social con los usuarios.

Según la queja presentada por el presidente del Comité de Usuarios, se comunica a su persona en su condición de representante del Consorcio Inca, ha causado daños considerables al canal de riego Santo Domingo de Nauyan, con los trabajos de ensanche de Santo Domingo de Nauyan a tres de Mayo de Yanacocha, donde se ha destruido la captación, así como cinco (5) alcantarillas destruidas, lo que está perjudicando el normal funcionamiento para abastecer con agua a la población o usuarios.

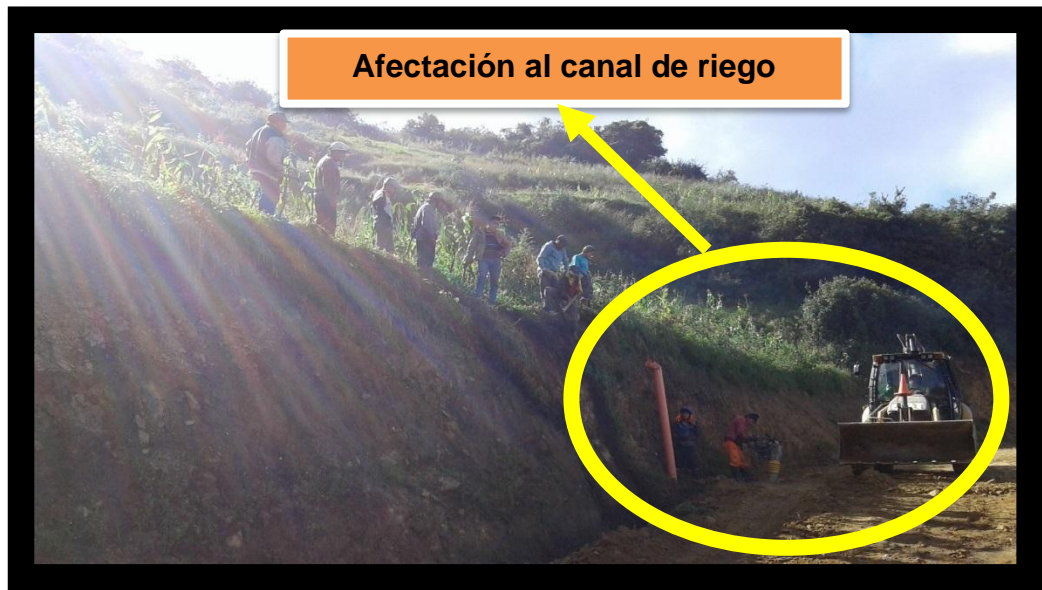
Imagen N°017. Afectación al canal de riego tushna En la imagen se observa la puesta de tubo para remediar la clausura del canal de riego tushna que fue afectado por los cortes de talud.

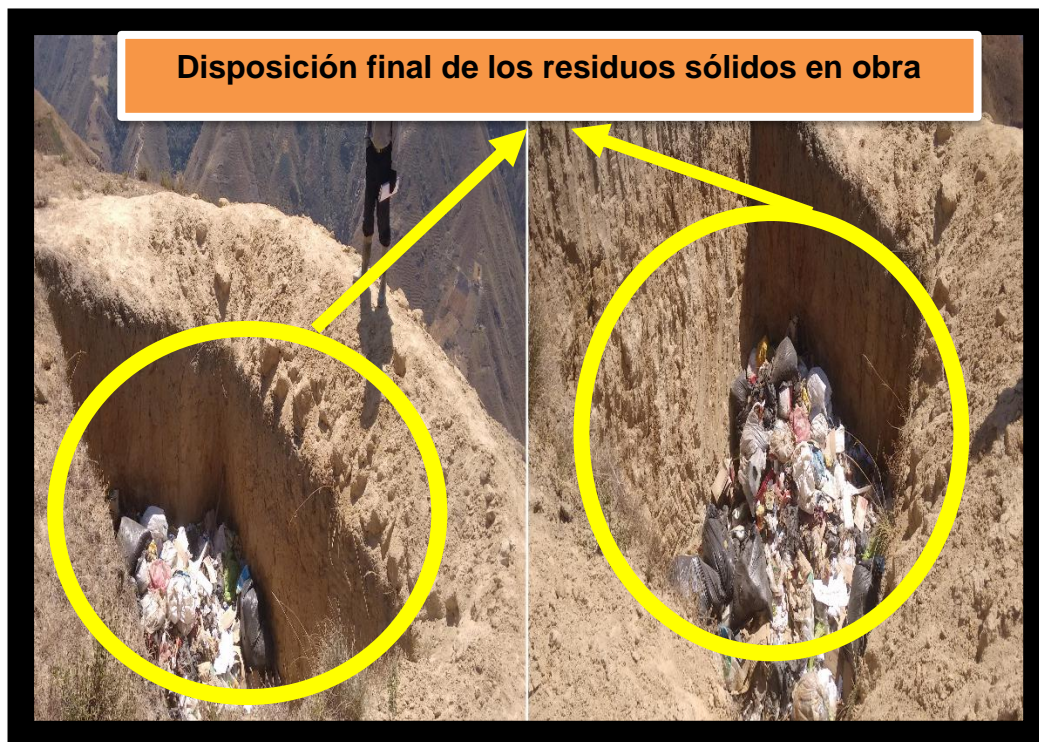
Imagen N°019: Micro relleno sanitario

En la imagen se observa la construcción de un micro relleno sanitario donde se realizaba la disposición final de residuos sólidos, ubicado en la progresiva 25+450.

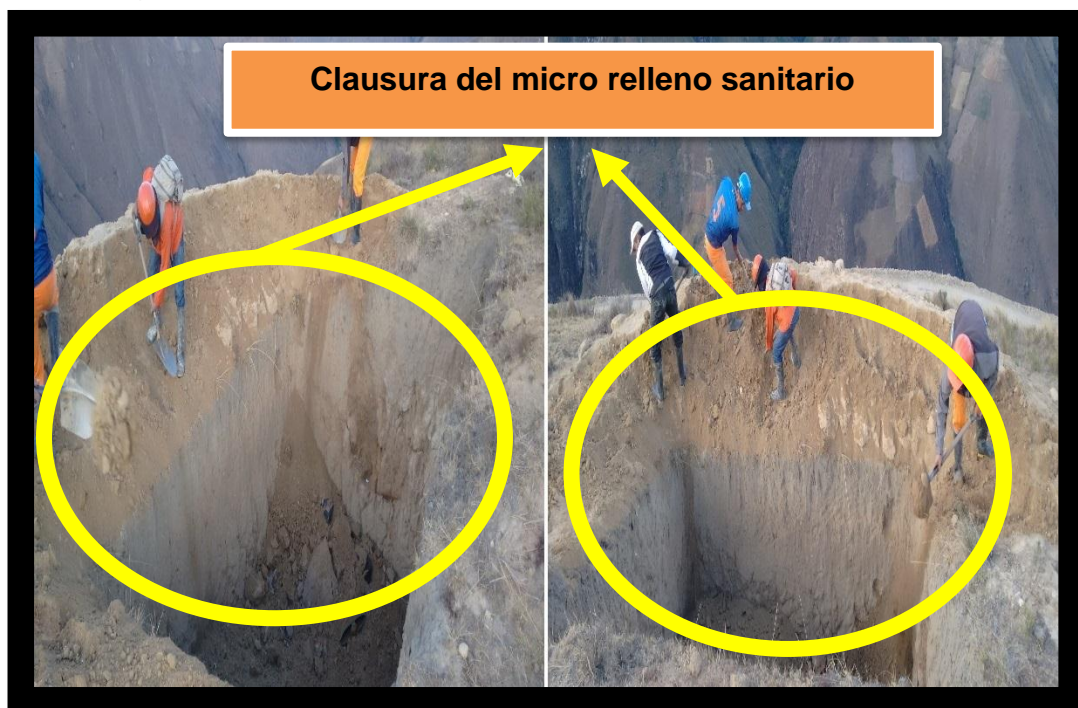
Imagen N° 020: CIERRE DE MICRO RELLENO SANITARIO
 En la imagen se observa el cierre del micro relleno sanitario.

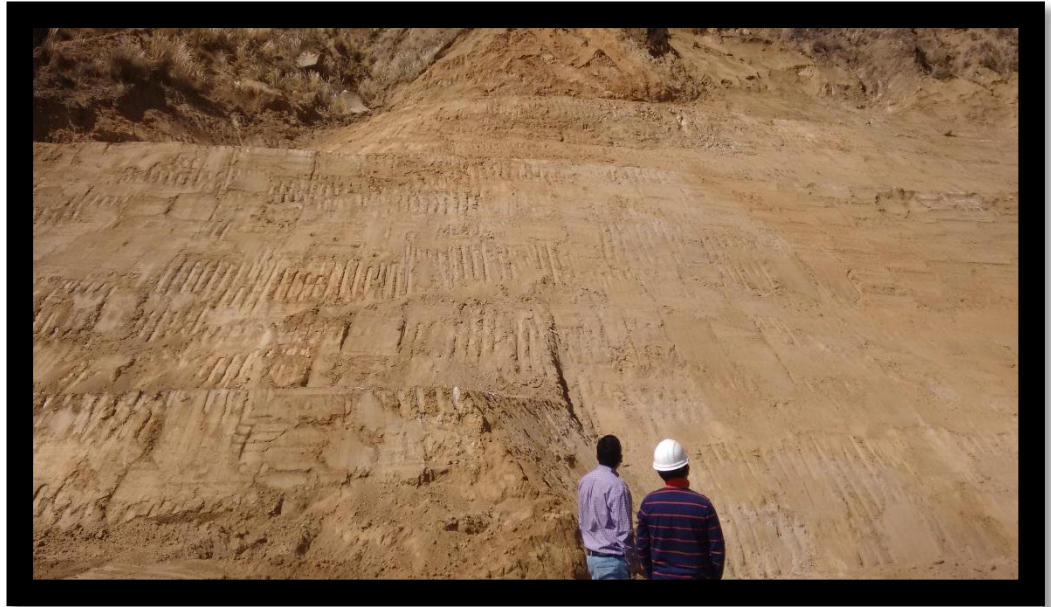
Imagen N°021: Mal paso progresiva 19+720
 En la imagen se observa la estabilización de talud y vegetación con aliso de la zona para su respectiva estabilización en la progresiva 19+720, que está en referencia al canal de marengo.

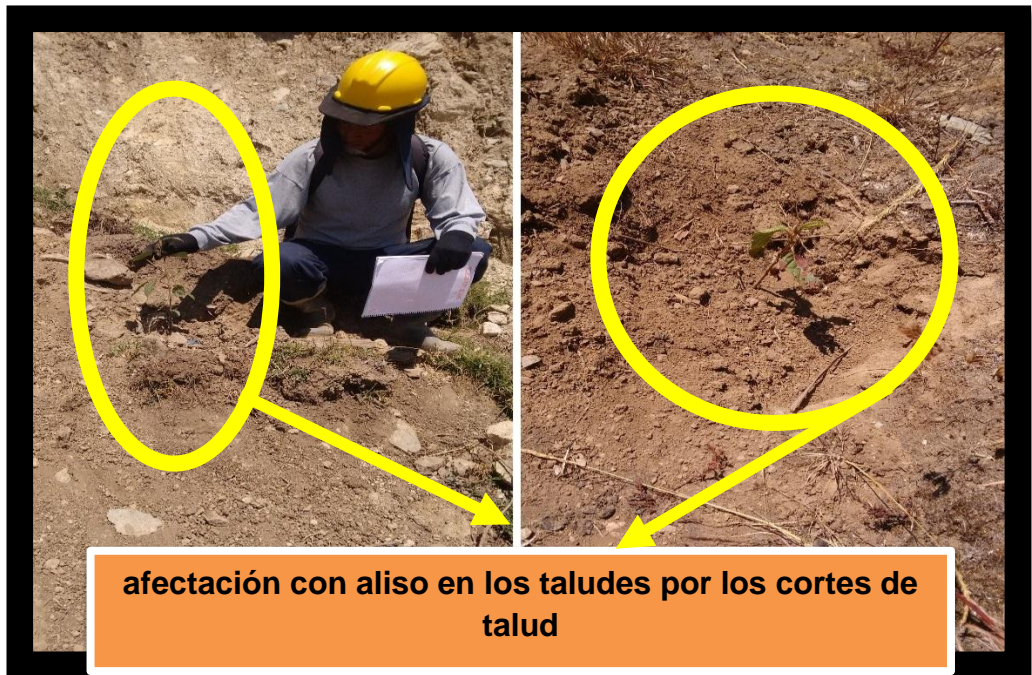
Imagen N° 022: Afectación de plantas alisos

En la imagen se observa la afectación con aliso en los taludes por los cortes de talud en las progresivas siguientes 240;26+760; 27+140; 27+700; 19+400; 33+920; 33+600; 32+920; 32+940; 32+800; 32+680; 32+520; 32+480; 32+340; 32+040; 31+560;31+500;31+460; 30+880; 30+820

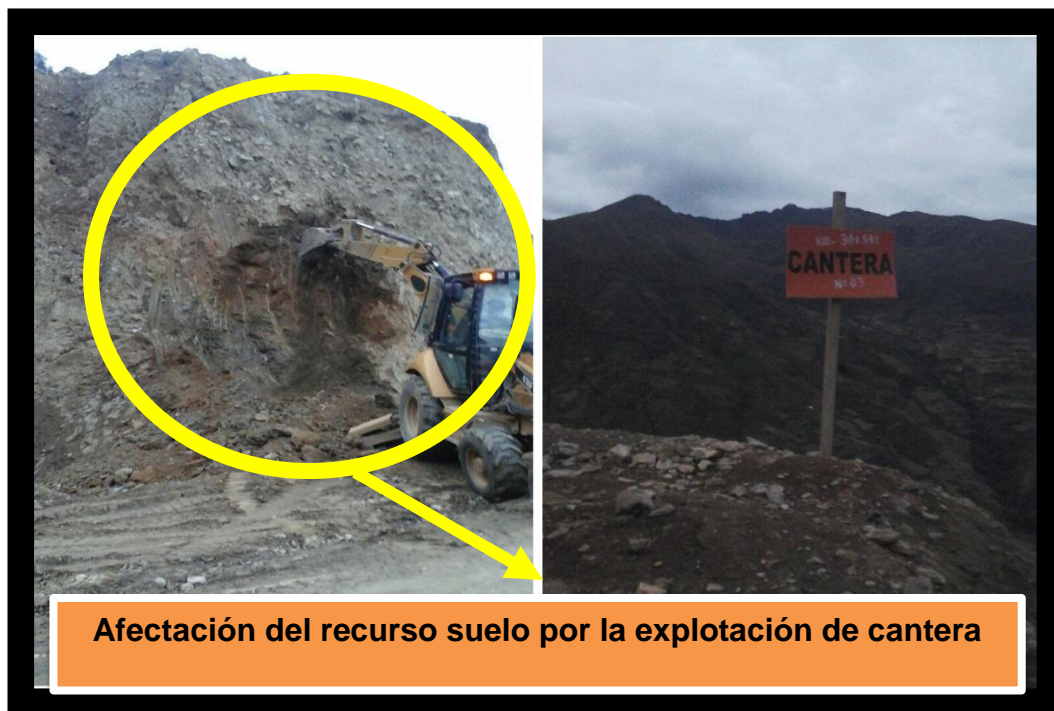
Imagen N° 023: Afectación del recurso suelo por la explotación de cantera. En la imagen se observa la afectación por la explotación de la cantera ubicada en la progresiva. 30+510.

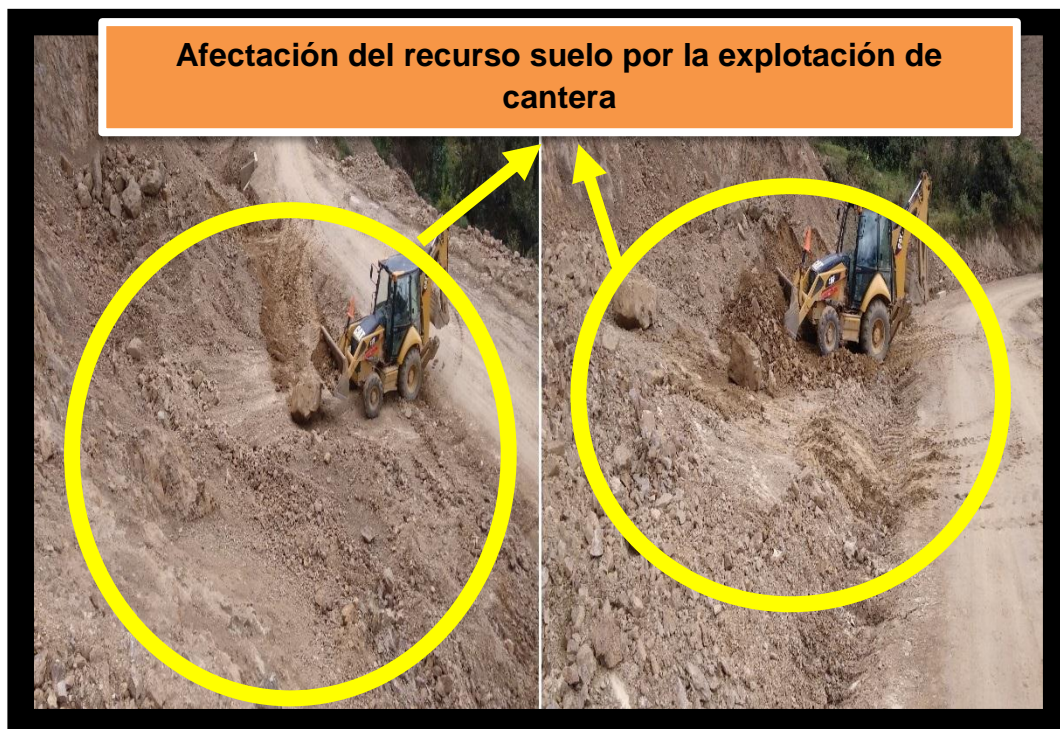
Imagen N° 024: Afectación del recurso suelo por la explotación de cantera. En la imagen se observa la afectación por la explotación de la cantera ubicada en la progresiva. 30+510.

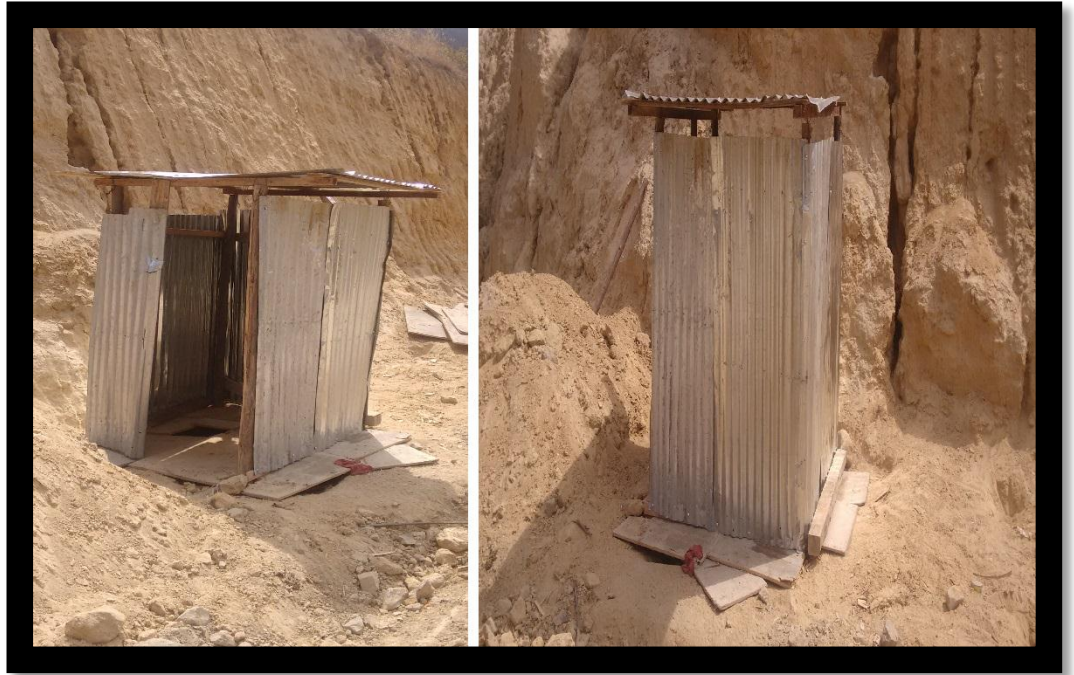
Imagen N°025: Letrina. En la imagen se observa la letrina se ha construido y queda ubicada en la progresiva 23+580, establecido cerca del campamento.

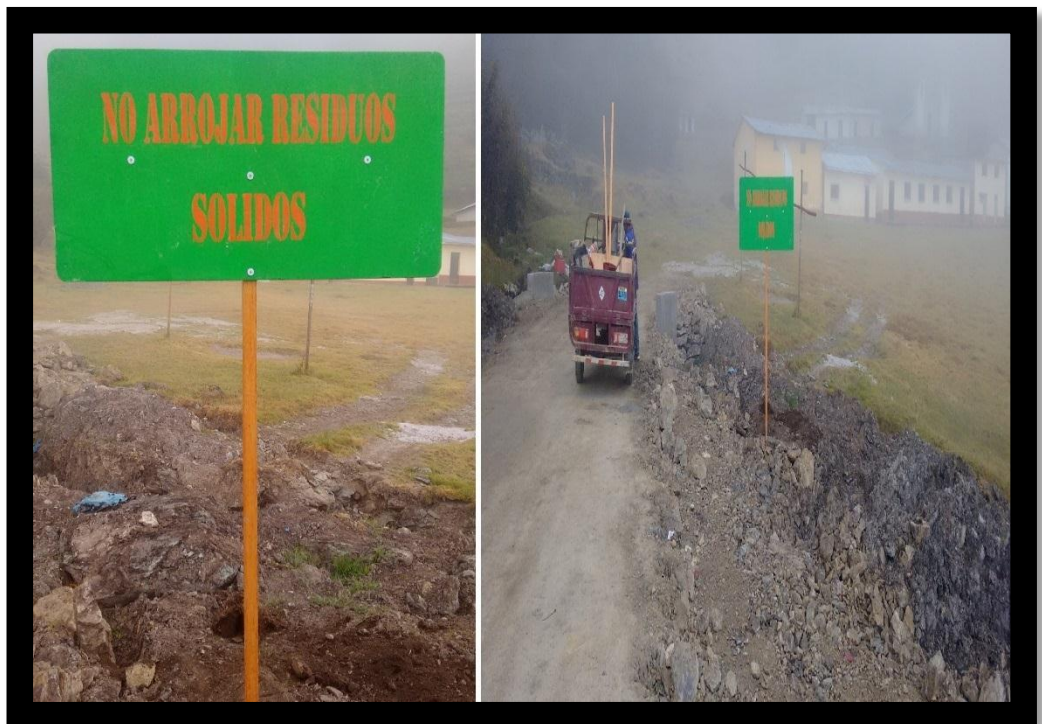
Imagen N°026: Cartel de manejo ambiental. En la imagen se observa la puesta de los carteles ambientales ubicados en los tramos de la obra con cemento, referencia al tramo de canal de marengo.

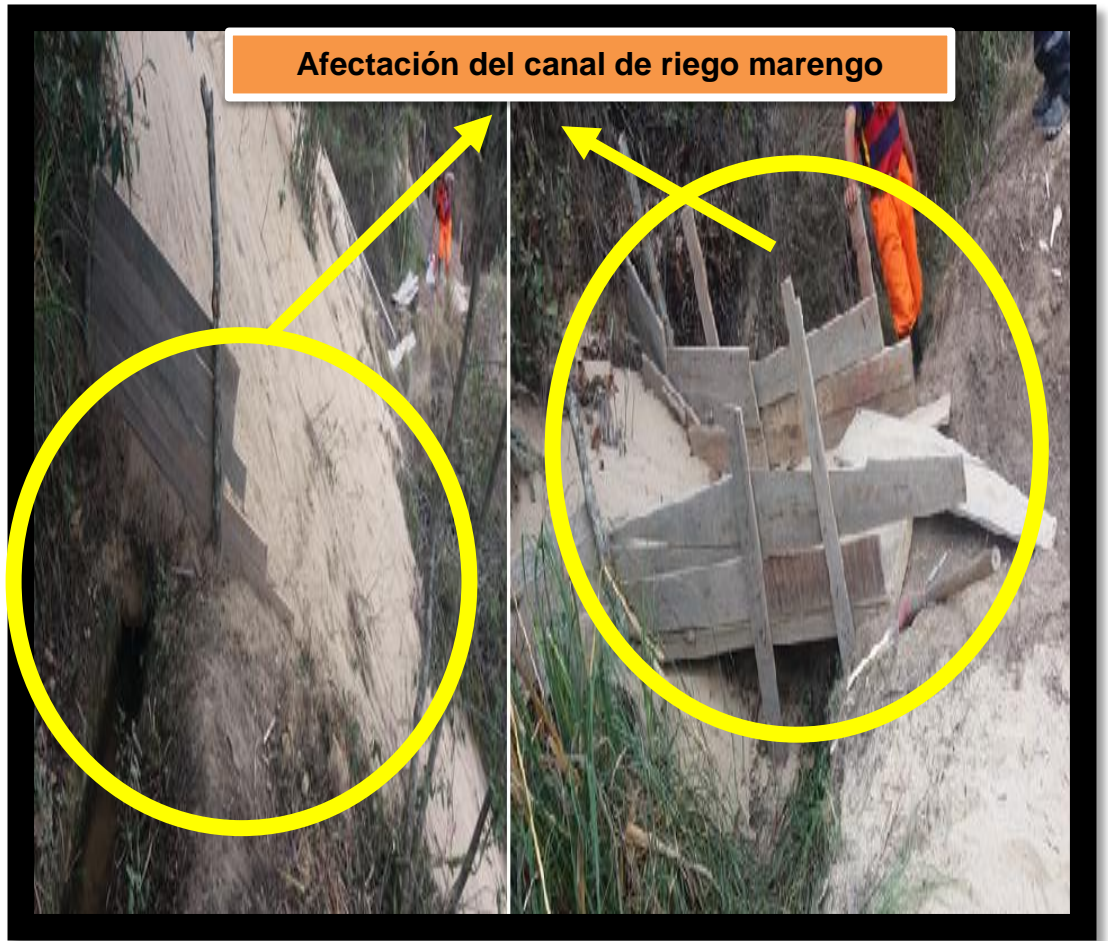
Imagen N°027: Afectación del canal de riego marengo por corte de talud y remoción de tierra. En la imagen se observa la afectación del canal de riego marengo que se ubica en la localidad de Santo Domingo de Nauyan, por corte de talud y remoción de tierra.
