**TESIS**

**“Seguridad y estabilidad del talud inestable en el centro poblado Tecte, km. 190+000, carretera central tramo Huánuco – Lima, distrito de San Rafael, provincia de Ambo, Huánuco – 2022”**

**AUTORA: Chahua Tomas, Rossia Vida**

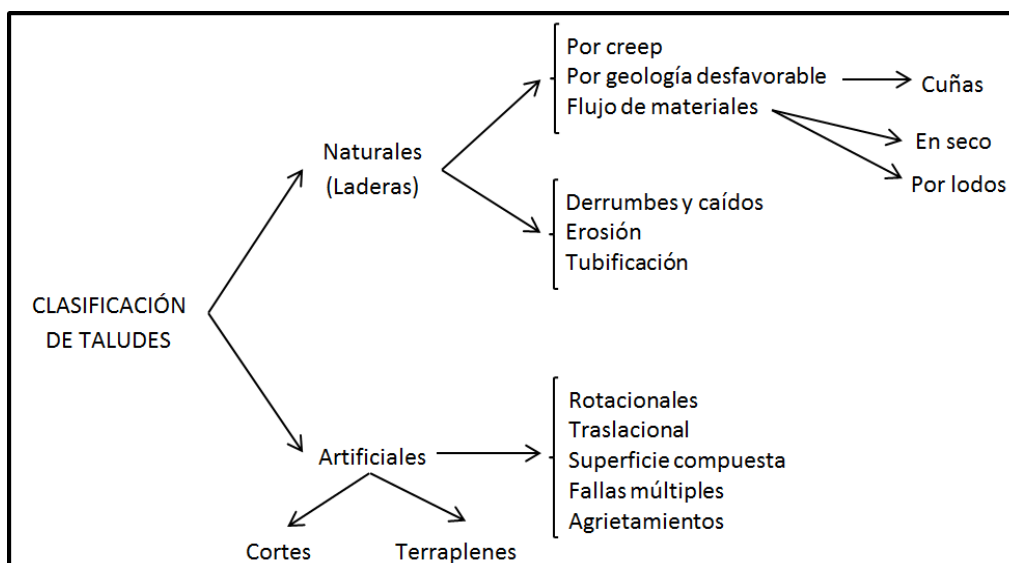
**Figura 1**

*Clasificación de taludes*

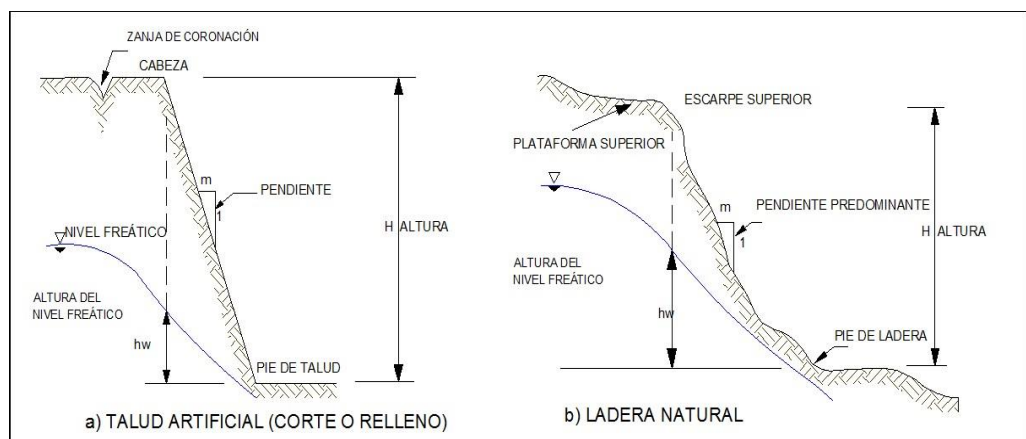
## Figura 2

*Partes que se ajustan a un talud inestable*

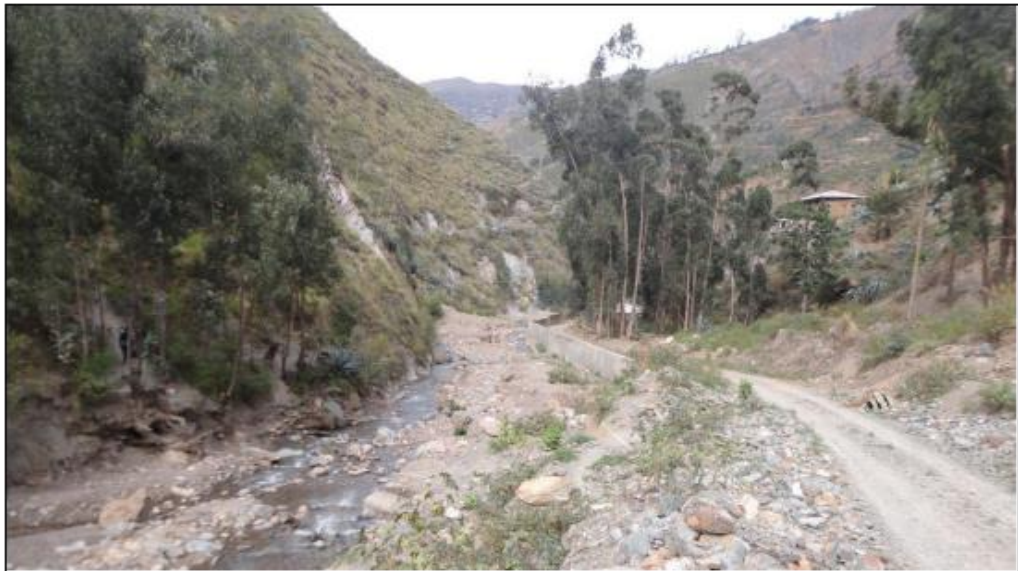
### Figura 4

*Cauce del río del Centro poblado de Tecte; de la Quebrada Rosayoc / Batan, típico valle en forma de “V”*

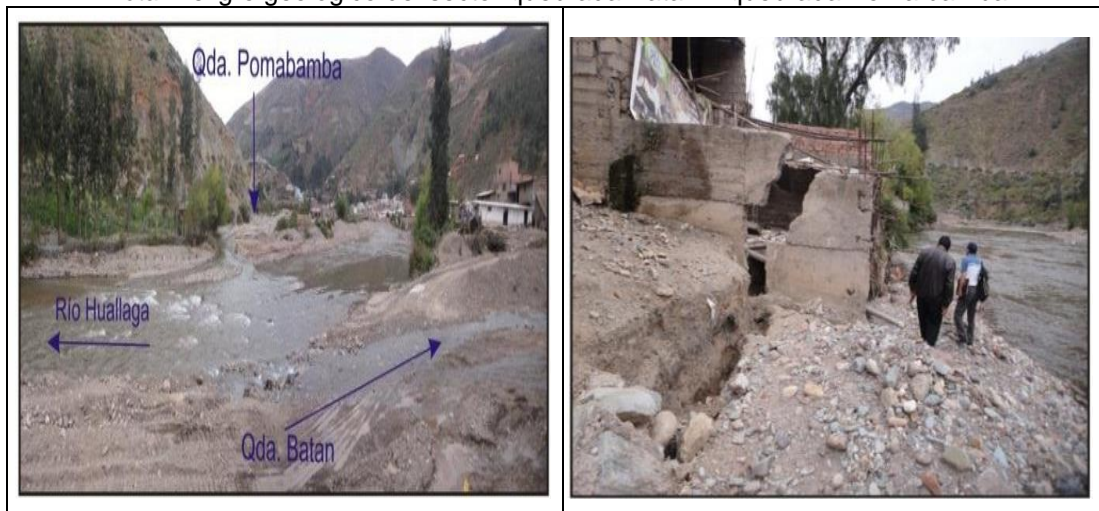
<p>En la imagen se muestra buena cantidad de material suelto de la quebrada Pomabamba y la quebrada Batan, que desemboca en el río Huallaga.</p>	<p>Viviendas afectadas por la erosión fluvial del río Huallaga</p>

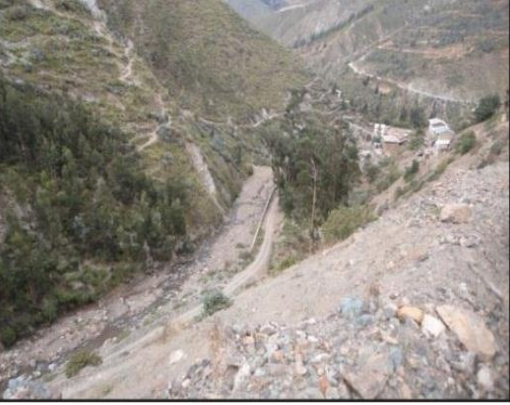
<p>Derrumbe, por corte de talud, en el tramo de la carretera</p>	<p>Cause de la quebrada Batan colmatado en cerca de la carretera</p>

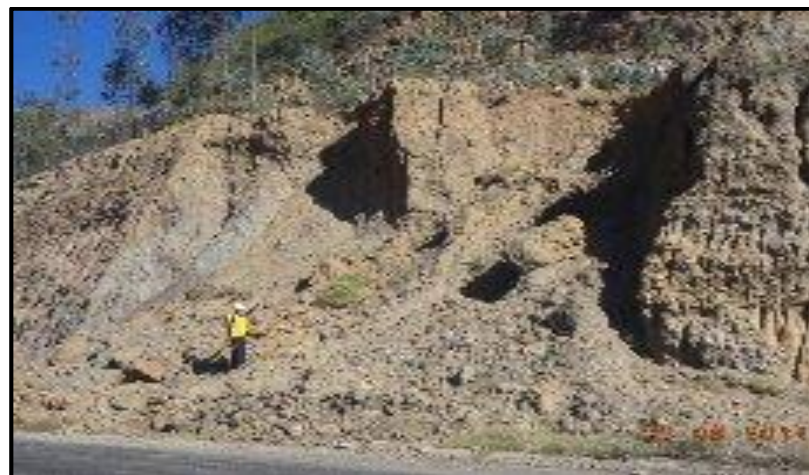
**Figura 11**

*Área se ubicada entre los Km 178+220 al 178+320, en el talud superior de la carretera*

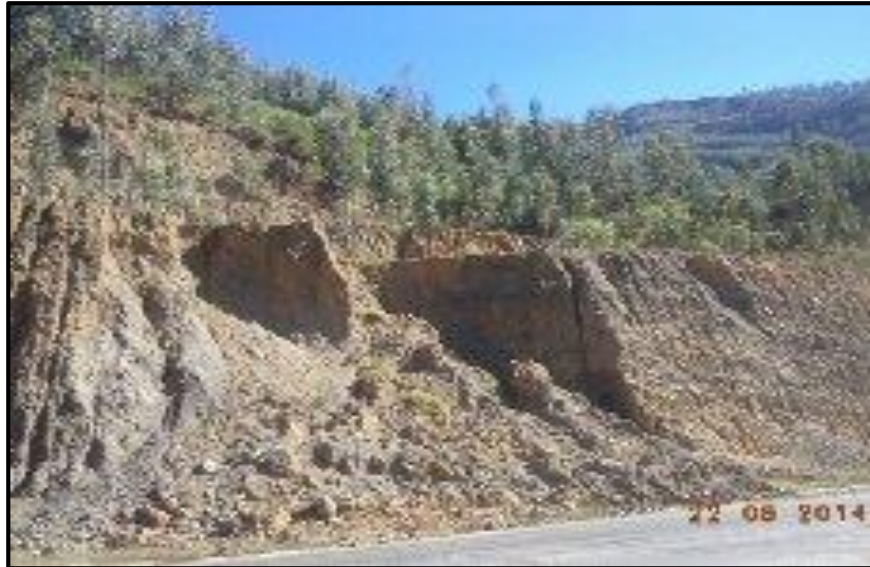
**Figura 14**

*Zonas ubicadas entre los Km 78+220 al 78+320, en el talud superior de la carretera.*

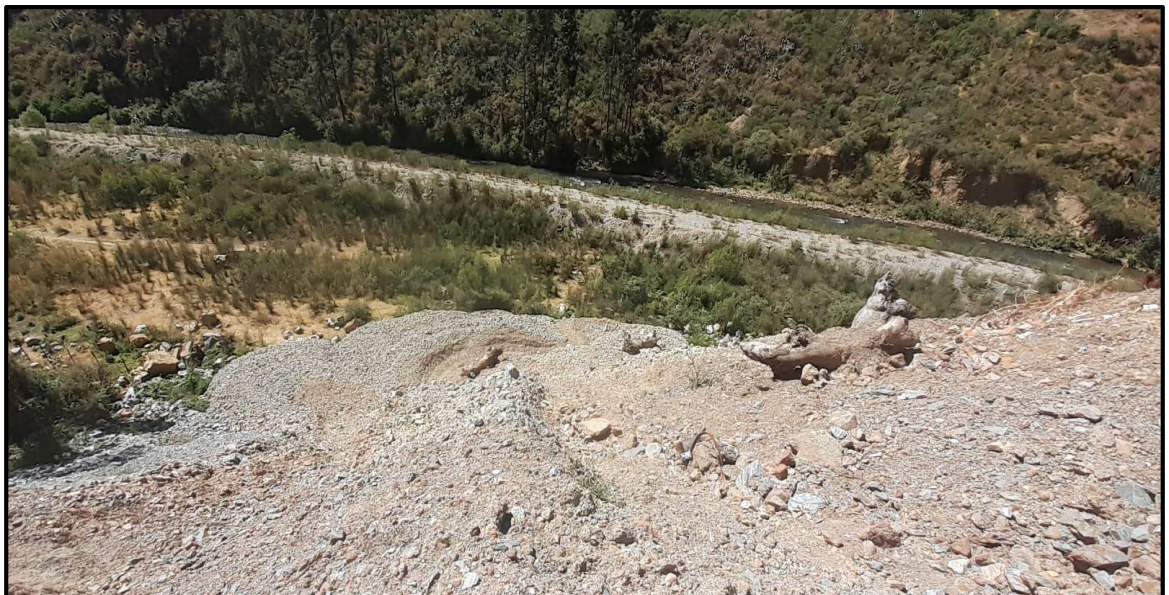
**Figura 15**

*Zonas ubicadas entre los Km 78+220 al 78+320, en el talud inferior, carretera Huánuco / Pasco*

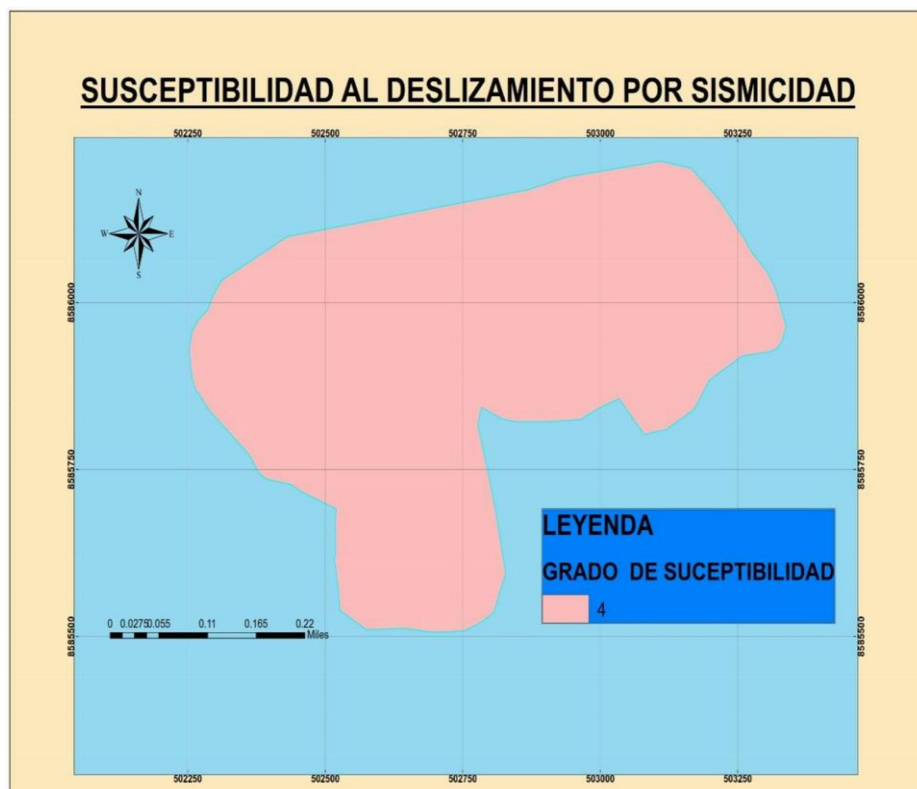
**Figura 18**

*Susceptibilidad al deslizamiento por sismicidad*

En la figura 19 nos muestra como la susceptibilidad al deslizamiento por sismicidad Si la combinación de factores internos y sísmicos conduce a un aumento moderado a moderado de la vulnerabilidad que indique una alta frecuencia de este parámetro, se debe hacer un estudio dinámico.

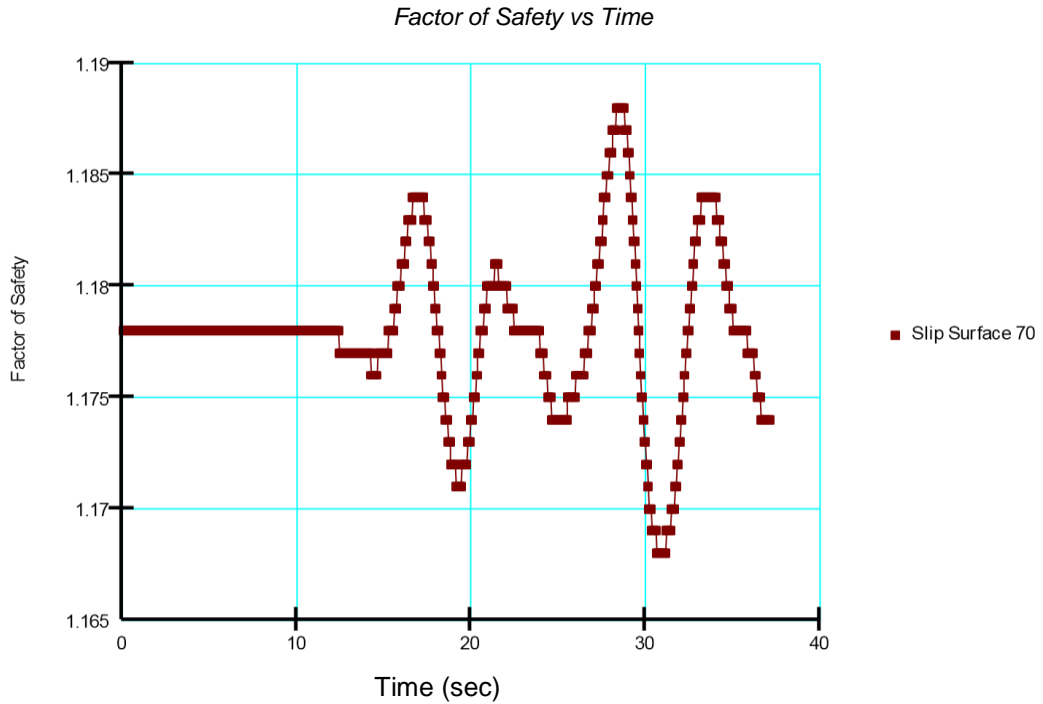
**Figura 21**

*Resultados de Factor de Seguridad vs. Tiempo Sub Sector Matihuaca, bajo el efecto del sismo del 03 de setiembre del 2019*

En la Figura podemos observar que, en Matihuaca el sismo durante los primeros 12 segundos va de manera uniforme, alcanza el pico más alto de factor de seguridad entre 1.185 a 1.19 a los 28 a 30 segundos.

Llegue a la conclusión que los taludes de Ripaca, A.H. 7 de junio, Rosayoc / Batan, Poma bamba, Esta es estable en relación a que el factor de seguridad para un sismo de magnitud 6,7 no baja de 1.34. Por lo contrario, las laderas de Cashayo y Matihuaca son inestables porque tienen un factor de seguridad menor a 1.34.

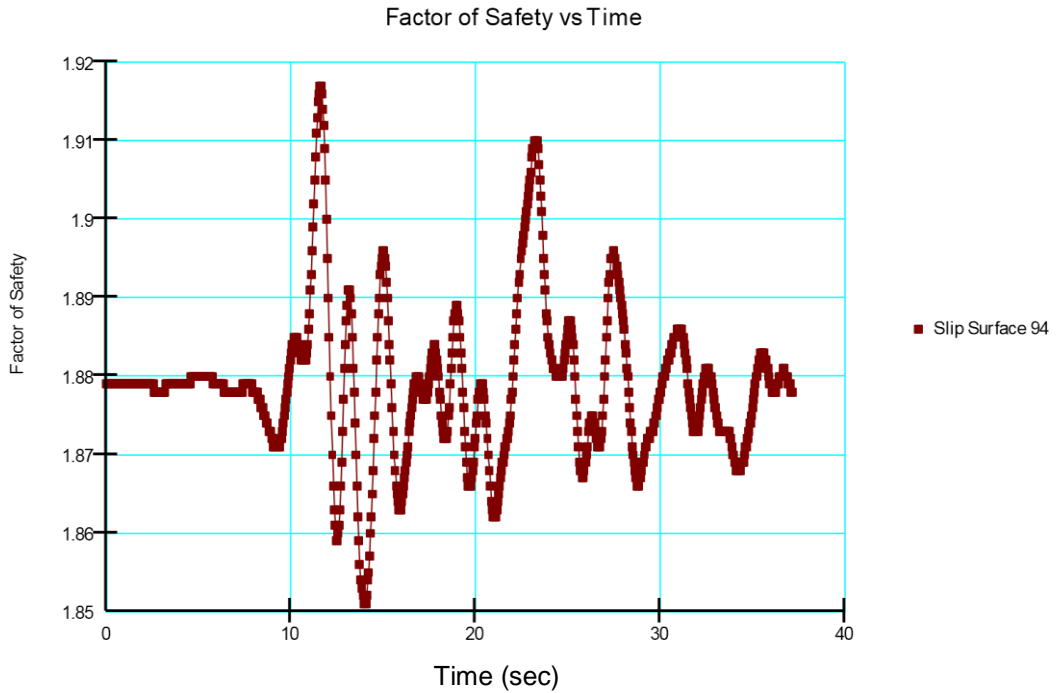
**Figura 24**

Resultados de Factor de Seguridad vs. Tiempo Sub Sector Ripaca, bajo el efecto del sismo del 03 de setiembre del 2019

En la Figura podemos observar que, en Ripaca el sismo durante los primeros 03 segundos va de manera uniforme, alcanza el pico más alto de factor de seguridad entre 1.91 a 1.92 a los 13 segundos.

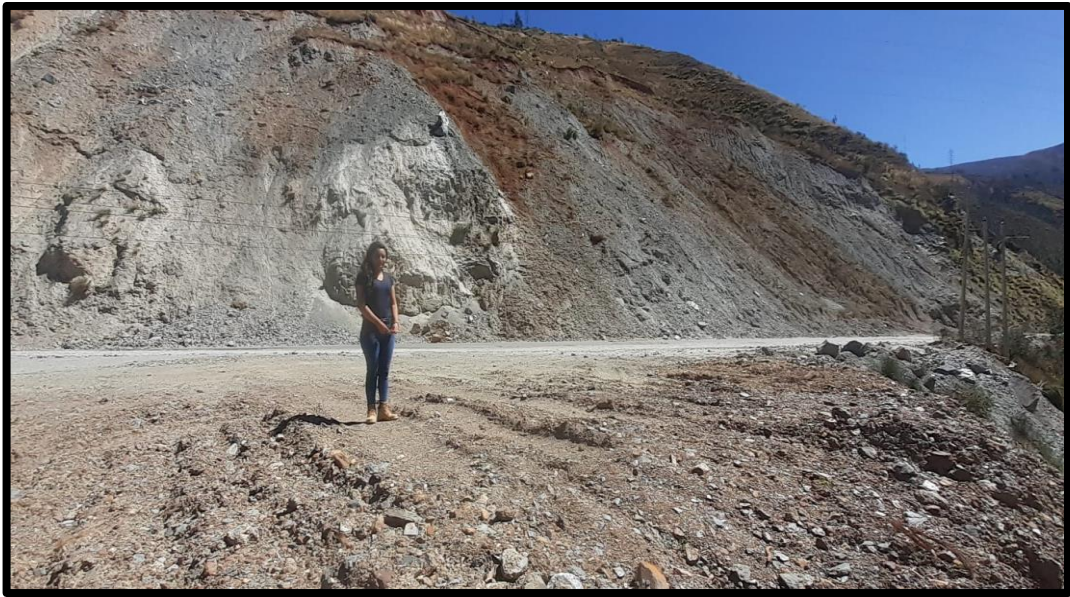
Se puede apreciar la antigua vía que había en dicho lugar, lo cual colapso por asentamiento en el talud por el tipo de suelo que tiene.

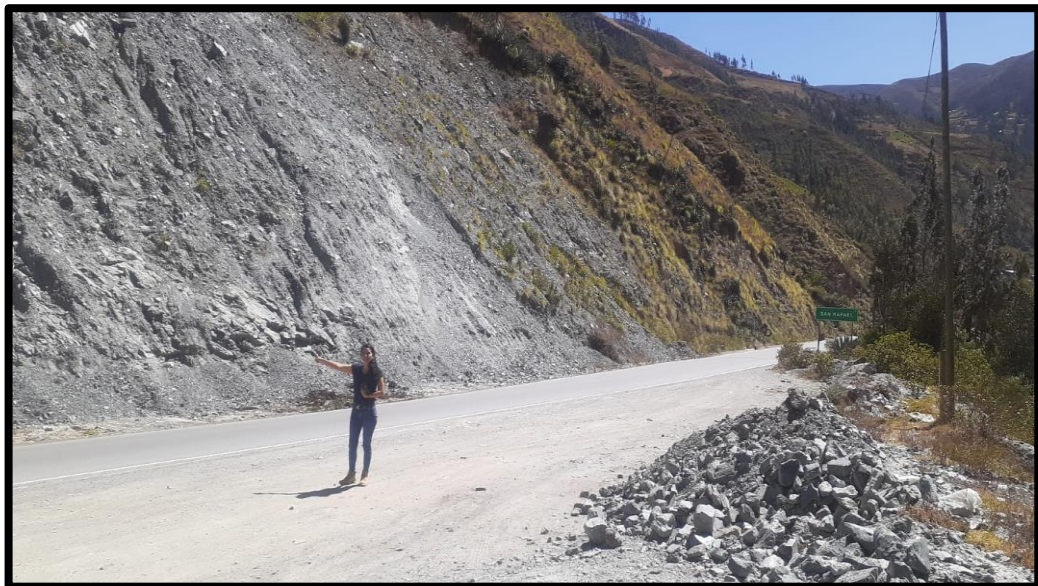
Se aprecia por donde se desprende el talud, cerca al Centro Poblado de Tecte.

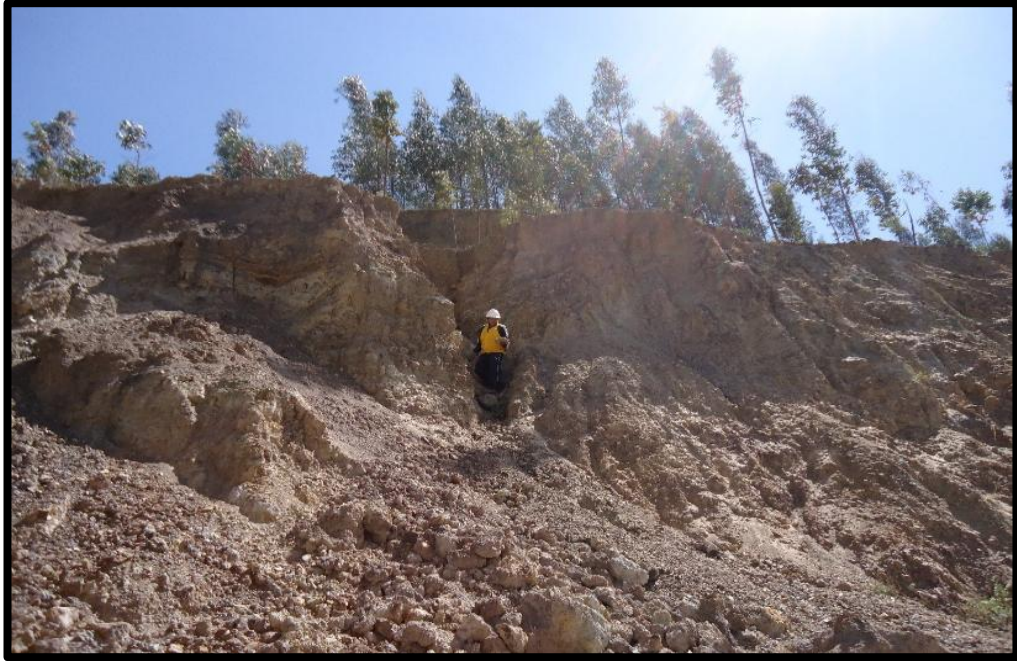
Se extrae la muestra inalterada para todos los análisis.

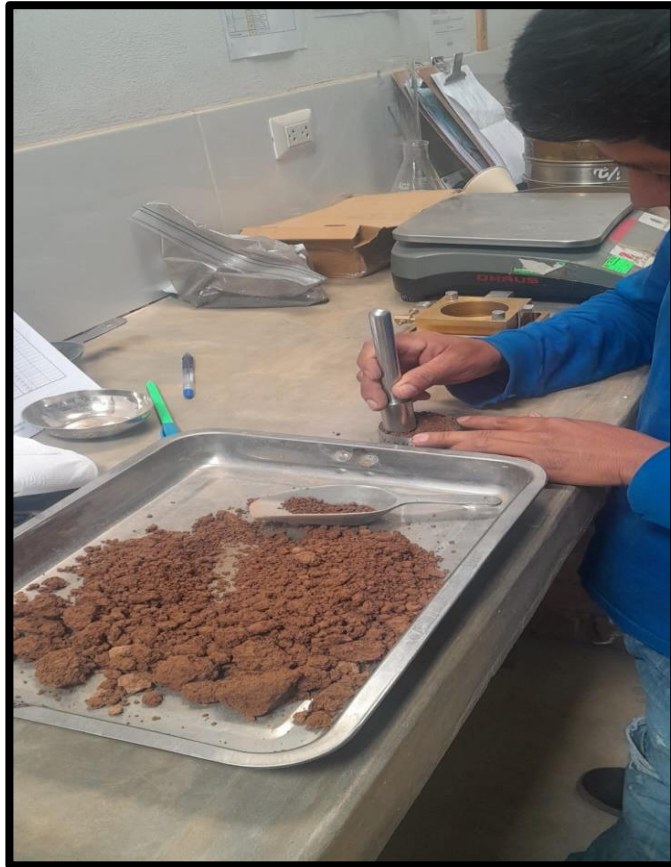
Selección de muestra

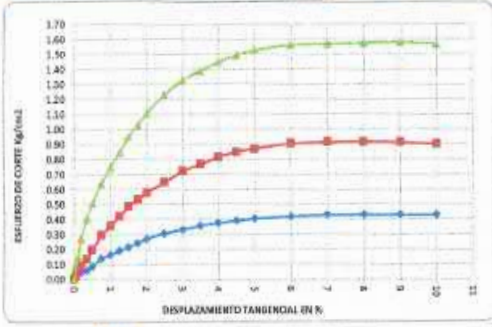
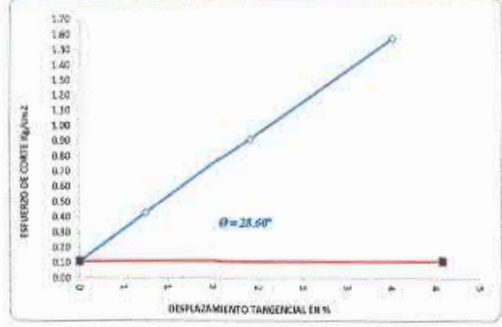
*CORTE DIRECTO ASTM D - 3080, AASHTO T - 236*

RESULTADOS:  $\phi = 28.60^\circ$   
 $C = 0.110 \text{ Kg/cm}^2$
