UNIVERSIDAD DE HUANUCO
FACULTAD DE INGENIERIA
PROGRAMA ACADÉMICO DE INGENIERIA CIVIL

TESIS

**“Vulnerabilidad sísmica de viviendas construidas en los
Laureles del distrito de Castillo Grande, provincia de
Leoncio Prado – 2022”**

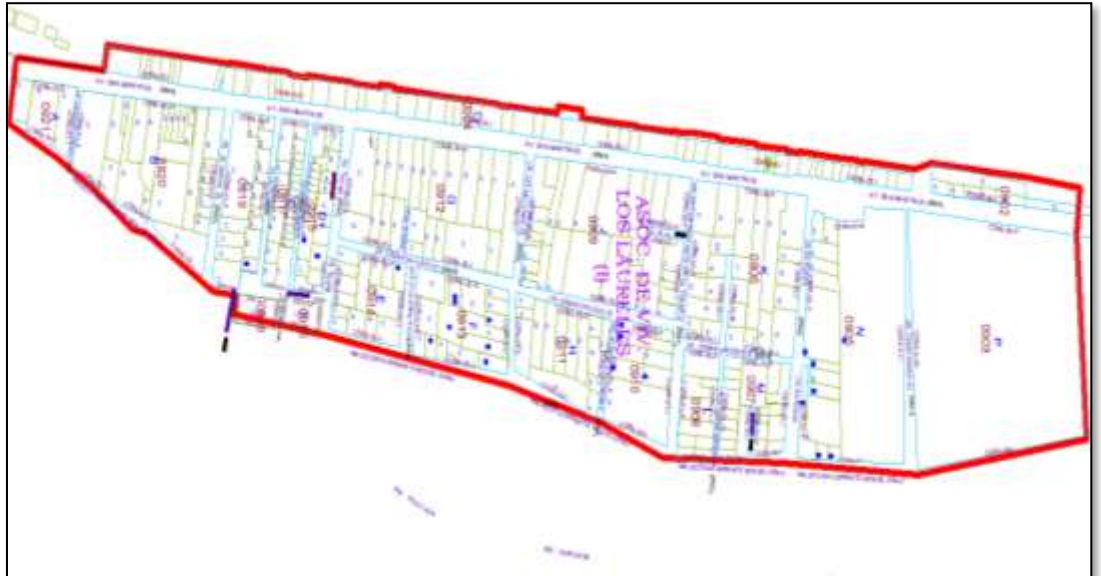
Figura 3

Plano catastral del distrito de Gastillo Grande (Laureles)

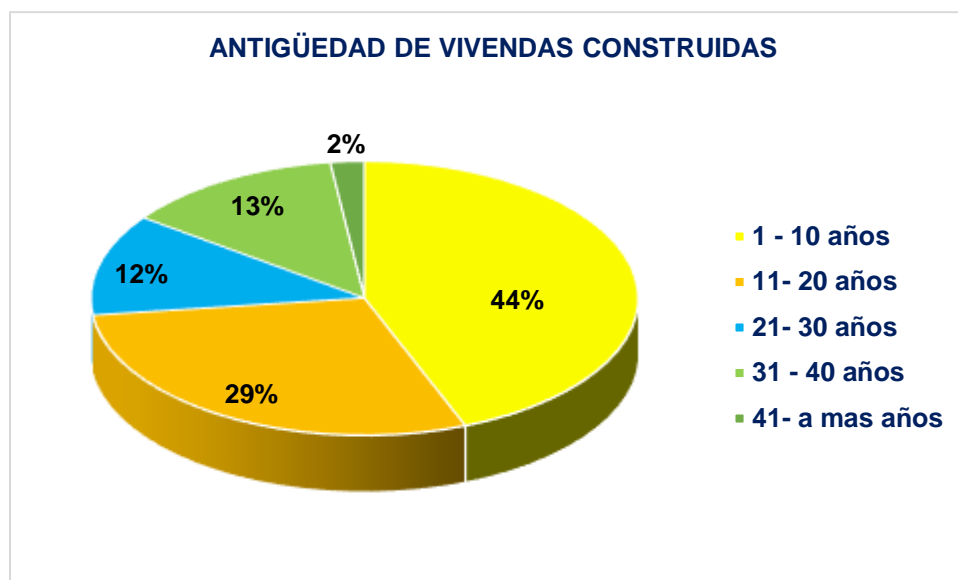
Antigüedad de viviendas construidas

En la tabla 10 y figura 6 se puede apreciar que un 44 % de viviendas del sector de los Laureles, registran de 1 a 10 años de antigüedad, el 29 % de los domicilios son antiguas que encuadra dentro 11 a 20 años, también el 12 % de los domicilios se encuentran dentro de 21 a 30 años, además el 13 % de los domicilios están dentro de 31 a 40 años y un 2 % de las edificaciones superan a los 41 años.

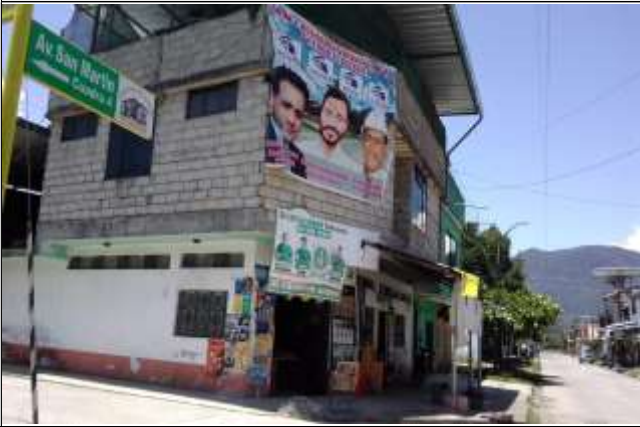
NIVEL 1 SISIMICIDAD MODERADA	PROCEDIMIENTO DE INSPECCION VISUAL RÁPIDA DE EDIFICACIONES PARA RIESGO SÍSMICO POTENCIAL		 																																																																																																																																																																																																						
	FEMA P - 154: CARTILLAS DE VULNERABILIDAD SISMICA																																																																																																																																																																																																								
FOTOGRAFÍA REFERENCIAL		PROPIETARIO: Maximiliana, Abal Ñaupá DIRECCIÓN: Av. San Martín USO: Residencial LATITUD: LONGITUD: FECHA: 11/10/2022 VERIFICADOR: Nilzon B. Rosales Villadeza NUMERO DE PISOS: 3 AÑO DE CONSTRUCCIÓN: 1987 ÁREA: 150m ²

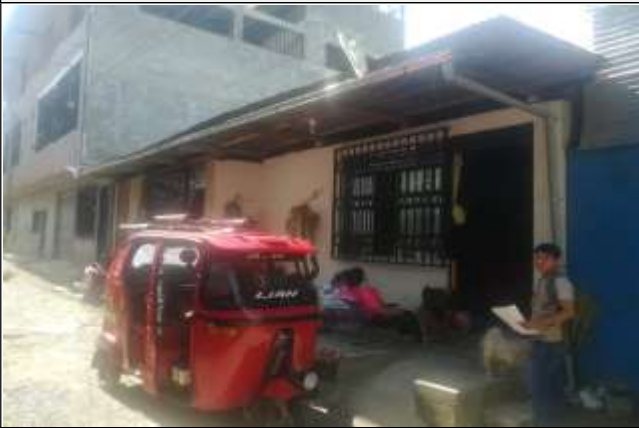
FEMA P - 154: CARTILLAS DE VULNERABILIDAD SISMICA																
FOTOGRAFÍA REFERENCIAL			PROPIETARIO: Willy,Silva Soto DIRECCIÓN: Psj. Bella durmiente USO: Residencial LATITUD: LONGITUD: FECHA: 11/10/2022 VERIFICADOR: Nilzon B, Rosales Villadeza NÚMERO DE PISOS: 1 AÑO DE CONSTRUCCIÓN: 2018 ÁREA: 55m2

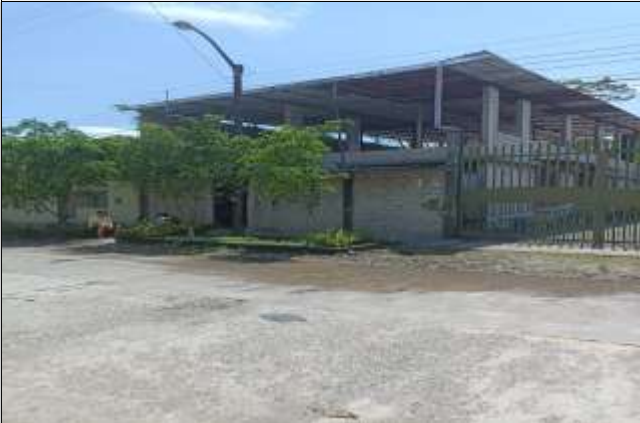
NIVEL 1 SISIMICIDAD MODERADA	PROCEDIMIENTO DE INSPECCION VISUAL RÁPIDA DE EDIFICACIONES PARA RIESGO SÍSMICO POTENCIAL		 														
	FEMA P - 154: CARTILLAS DE VULNERABILIDAD SISMICA																
FOTOGRAFÍA REFERENCIAL			PROPIETARIO: Luis R.Gonzales Ticona DIRECCIÓN: Av. San Martín USO: Residencial LATITUD: LONGITUD: FECHA: 18/10/2022 VERIFICADOR: Nilzon B. Rosales Villadeza NUMERO DE PISOS: 1 AÑO DE CONSTRUCCIÓN: 2010 ÁREA: 180m2

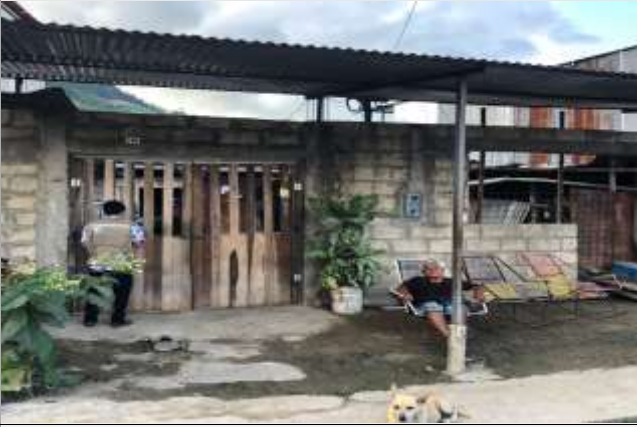
FEMA P - 154: CARTILLAS DE VULNERABILIDAD SISMICA																
FOTOGRAFÍA REFERENCIAL			PROPIETARIO: Ulises, Fasabi Silva DIRECCIÓN: Av. San Martin 391 USO: Residencial LATITUD: LONGITUD: FECHA: 24/10/2022 VERIFICADOR: Nilzon B, Rosales Villadeza NUMERO DE PISOS: 1 AÑO DE CONSTRUCCIÓN: 2020 ÁREA: 132m2

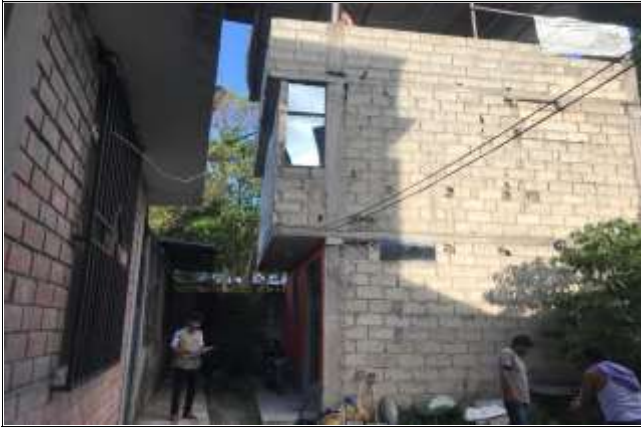
FEMA P - 154: CARTILLAS DE VULNERABILIDAD SISMICA		
FOTOGRAFÍA REFERENCIAL		PROPIETARIO: Maglilo, Gramos Villanueva DIRECCIÓN: Ps.S/N USO: Residencial LATITUD: LONGITUD: FECHA: 24/10/2022 VERIFICADOR: Nilzon B, Rosales Villadeza NUMERO DE PISOS: 3 AÑO DE CONSTRUCCIÓN: 2015 ÁREA: 42m2

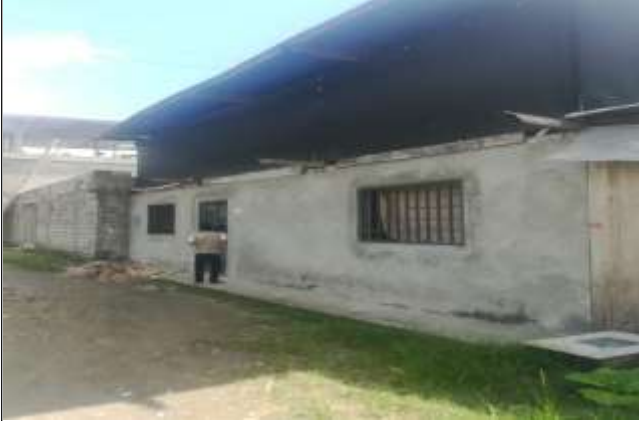
FEMA P - 154: CARTILLAS DE VULNERABILIDAD SISMICA																
FOTOGRAFÍA REFERENCIAL			PROPIETARIO: Elinda,Florida Sabino DIRECCIÓN: Malecon Almirante Miguel Grau USO: Residencial LATITUD: LONGITUD: FECHA: 27/10/2022 VERIFICADOR: Nilzon B, Rosales Villadeza NUMERO DE PISOS: 2 AÑO DE CONSTRUCCIÓN: 2009 ÁREA: 120m2

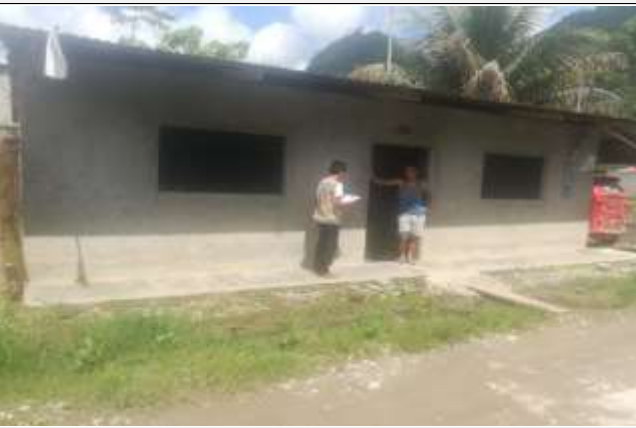
FEMA P - 154: CARTILLAS DE VULNERABILIDAD SISMICA																																																																																																																																																																																																																							
FOTOGRAFÍA REFERENCIAL		PROPIETARIO: Santa Maria, Reynaldo Duram DIRECCIÓN: Malecon Almirante Miguel Grau USO: Residencial LATITUD: LONGITUD: FECHA: 27/10/2022 VERIFICADOR: Nilzon B, Rosales Villadeza NUMERO DE PISOS: 1 AÑO DE CONSTRUCCIÓN: 2012 ÁREA: 90m2

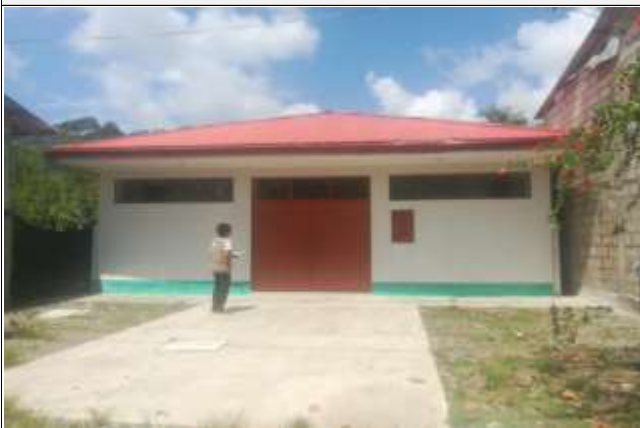
FEMA P - 154: CARTILLAS DE VULNERABILIDAD SISMICA																
FOTOGRAFÍA REFERENCIAL			PROPIETARIO: Laura, Cardenas Rojas DIRECCIÓN: Psj. Jesus Mendoza USO: Residencial LATITUD: LONGITUD: FECHA: 27/10/2022 VERIFICADOR: Nilzon B, Rosales Villadeza NUMERO DE PISOS: 1 AÑO DE CONSTRUCCIÓN: 2015 ÁREA: 150m2

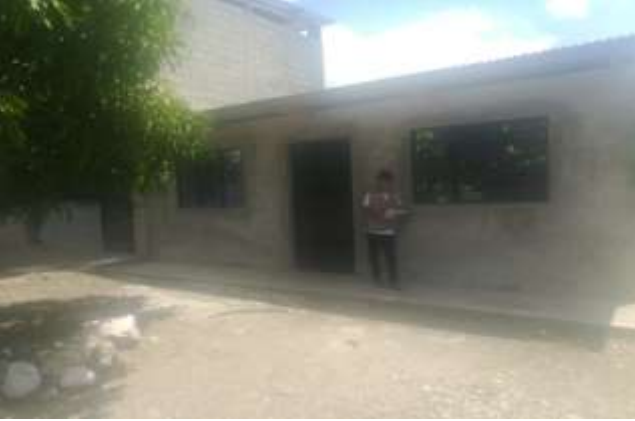
FEMA P - 154: CARTILLAS DE VULNERABILIDAD SISMICA																
FOTOGRAFÍA REFERENCIAL			PROPIETARIO: Nivett, Sanchez Sumaran DIRECCIÓN: Jr, Cesar Vallejo USO: Residencial LATITUD: LONGITUD: FECHA: 27/10/2022 VERIFICADOR: Nilzon B, Rosales Villadeza NUMERO DE PISOS: 1 AÑO DE CONSTRUCCIÓN: 2017 ÁREA: 80m2

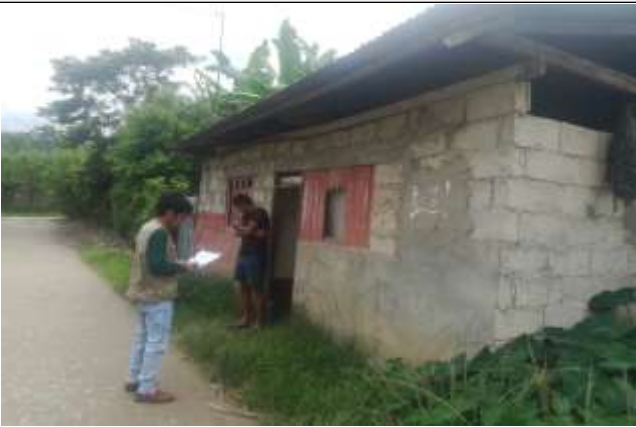
FEMA P - 154: CARTILLAS DE VULNERABILIDAD SISMICA																
FOTOGRAFÍA REFERENCIAL			PROPIETARIO: Julian,Armas Dias DIRECCIÓN: Psj.Olivero Silva USO: Residencial LATITUD: LONGITUD: FECHA: 31/10/2022 VERIFICADOR: Nilzon B, Rosales Villadeza NUMERO DE PISOS: 1 AÑO DE CONSTRUCCIÓN: 2016 ÁREA: 48m2

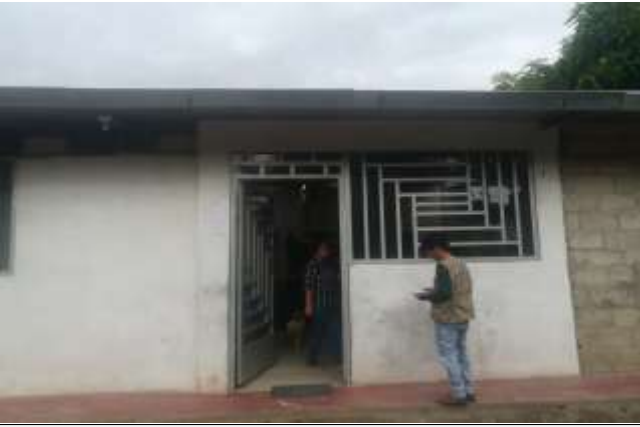
FEMA P - 154: CARTILLAS DE VULNERABILIDAD SISMICA																	
FOTOGRAFÍA REFERENCIAL		PROPIETARIO: Rocío,Luis Alborado DIRECCIÓN: Psj.Olivero Silva USO: Residencial LATITUD: LONGITUD: FECHA: 31/10/2022 VERIFICADOR: Nilzon B, Rosales Villadeza NUMERO DE PISOS: 1 AÑO DE CONSTRUCCIÓN: 1997 ÁREA: 100m2

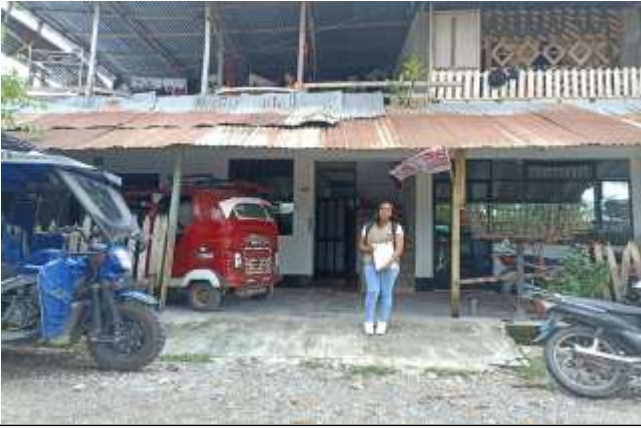
FEMA P - 154: CARTILLAS DE VULNERABILIDAD SISMICA																																																																																																																																																																																																							
FOTOGRAFÍA REFERENCIAL		PROPIETARIO: Idolia N. Silva Atención DIRECCIÓN: Av. San Martín 805 USO: Residencial LATITUD: LONGITUD: FECHA: 14/10/2022 VERIFICADOR: Rinaldo Cabello, Carmen B. NUMERO DE PISOS: 1 AÑO DE CONSTRUCCIÓN: 2015 ÁREA: 111.30m ²

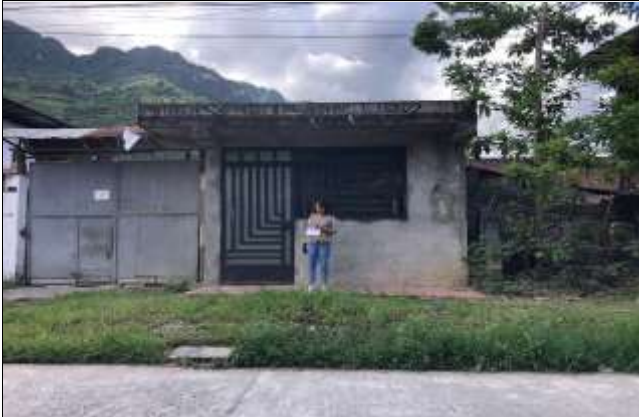
NIVEL 1 SISIMICIDAD MODERADA		PROCEDIMIENTO DE INSPECCION VISUAL RÁPIDA DE EDIFICACIONES PARA RIESGO SÍSMICO POTENCIAL		 													
FEMA P - 154: CARTILLAS DE VULNERABILIDAD SISMICA																	
FOTOGRAFÍA REFERENCIAL

PROPIETARIO: Andrea, Leandro Rios DIRECCIÓN: Av. San Martín 425 USO: Residencial LATITUD: LONGITUD: FECHA: 24/10/2022 VERIFICADOR: Olenka, Ramirez Rios NUMERO DE PISOS: 1 AÑO DE CONSTRUCCIÓN: 2007 ÁREA: 120m ²														
ESQUEMA  			UBICACIÓN  														
OCUPACIÓN Asamblea <input type="checkbox"/> Comercial <input type="checkbox"/> Servicio de emergencia <input type="checkbox"/> Refugio <input type="checkbox"/> Industrial <input type="checkbox"/> Oficina <input type="checkbox"/> Colegio <input type="checkbox"/> Gobierno <input type="checkbox"/> Utilidad <input type="checkbox"/> Almacén <input type="checkbox"/> Residencial, Unidades <input checked="" type="checkbox"/> X			TIPO DE SUELO: Si no se sabe, asumir "D" A B C D E F Roca Roca Suelo Suelo Suelo Suelo dura densa Rigido Suave Pobre		RIESGO DE CAIDAS Revestimiento <input type="checkbox"/> Parapetos <input type="checkbox"/> Otro <input type="checkbox"/>

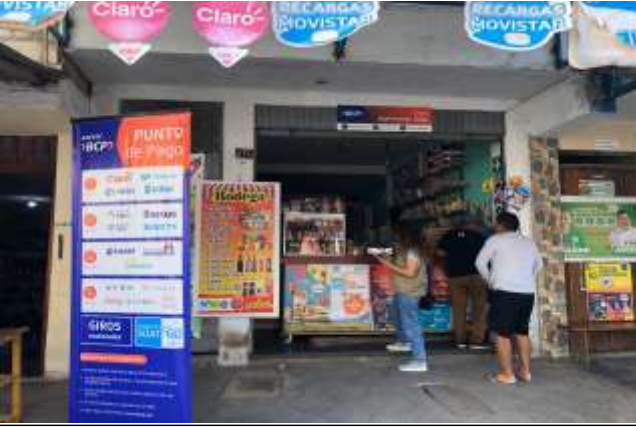
NIVEL 1 SISIMICIDAD MODERADA	PROCEDIMIENTO DE INSPECCION VISUAL RÁPIDA DE EDIFICACIONES PARA RIESGO SÍSMICO POTENCIAL		 														
	FEMA P - 154: CARTILLAS DE VULNERABILIDAD SISMICA																
FOTOGRAFÍA REFERENCIAL		PROPIETARIO: Daniela, Balorezo Dias DIRECCIÓN: Av. San Martín 405 USO: Comercial LATITUD: LONGITUD: FECHA: 24/10/2022 VERIFICADOR: Olenka, Ramirez Rios NUMERO DE PISOS: 1 AÑO DE CONSTRUCCIÓN: 2010 ÁREA: 119m2

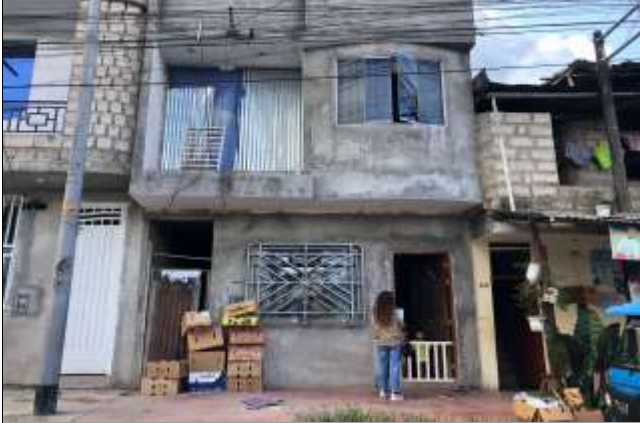
FEMA P - 154: CARTILLAS DE VULNERABILIDAD SISMICA																
FOTOGRAFÍA REFERENCIAL			PROPIETARIO: Betty F, Espinoza Cabila DIRECCIÓN: Av. San Martín 347 USO: Residencial LATITUD: LONGITUD: FECHA: 24/10/2022 VERIFICADOR: Olenka, Ramirez Rios NUMERO DE PISOS: 2 AÑO DE CONSTRUCCIÓN: 2012 ÁREA: 119m2

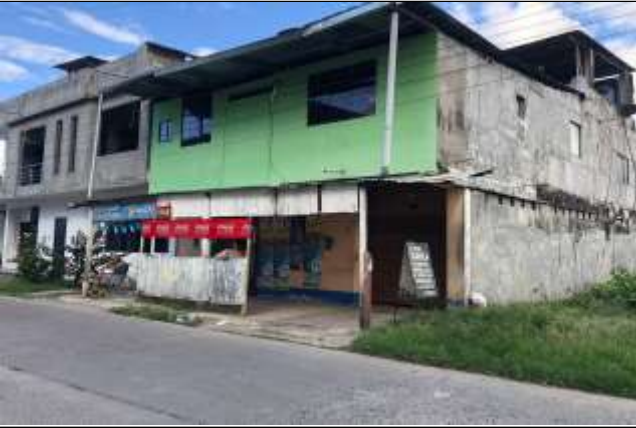
FEMA P - 154: CARTILLAS DE VULNERABILIDAD SISMICA																					
FOTOGRAFÍA REFERENCIAL						PROPIETARIO: Luisa, Paredes Nieves

LATITUD:		LONGITUD:		FECHA: 24/10/2022											
						VERIFICADOR: Olenka, Ramírez Ríos															
NUMERO DE PISOS: 2						AÑO DE CONSTRUCCIÓN: 1998															
ÁREA: 108m ²						UBICACIÓN															
ESQUEMA						LOCALIZACIÓN

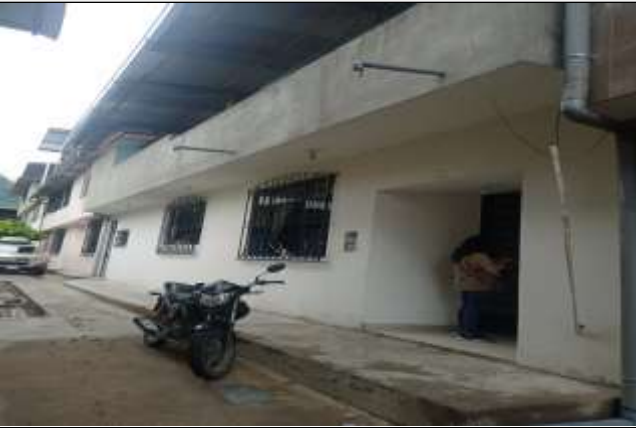
FEMA P - 154: CARTILLAS DE VULNERABILIDAD SISMICA																
FOTOGRAFÍA REFERENCIAL		PROPIETARIO: Delvis, Davila Alvarado DIRECCIÓN: Psj. San Marti 436 USO: Residencial LATITUD: LONGITUD: FECHA: 14/10/2022 VERIFICADOR: Trebejo Caballero, Laura NÚMERO DE PISOS: 2 AÑO DE CONSTRUCCIÓN: 2018 ÁREA: 90m ²

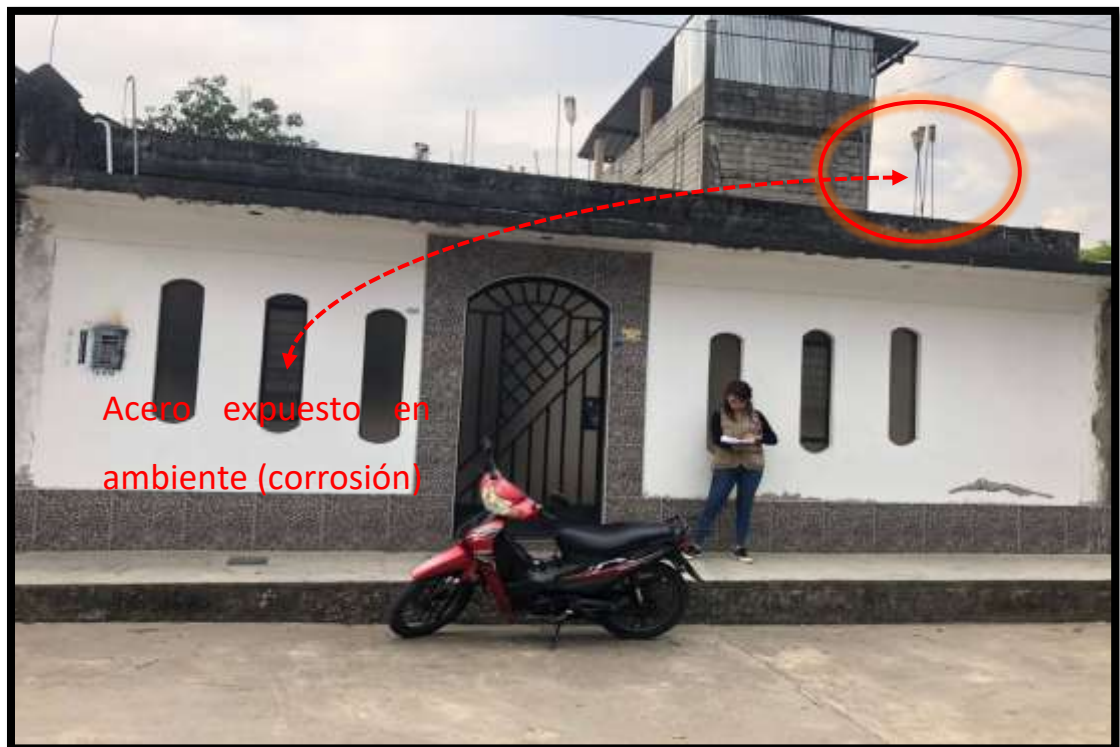
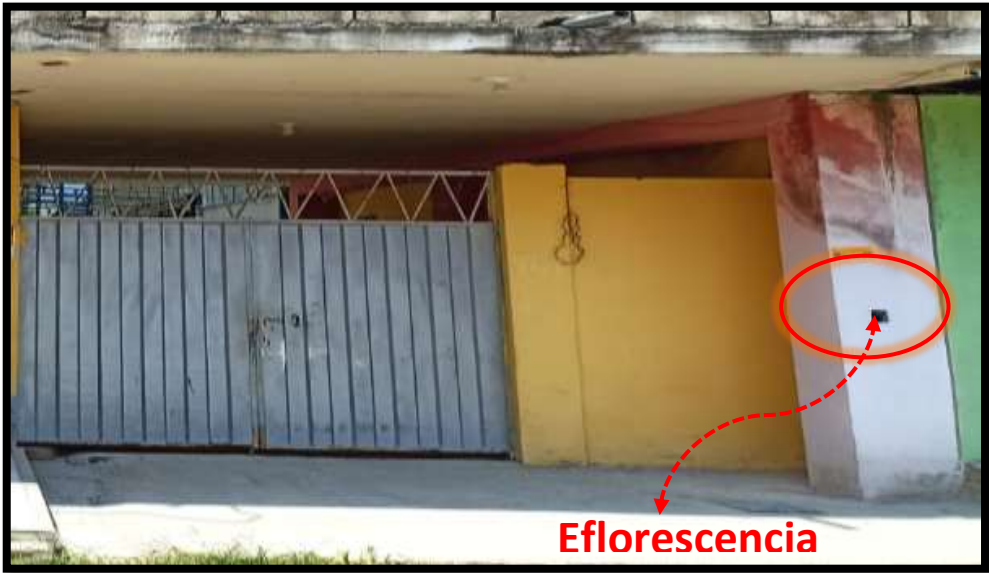
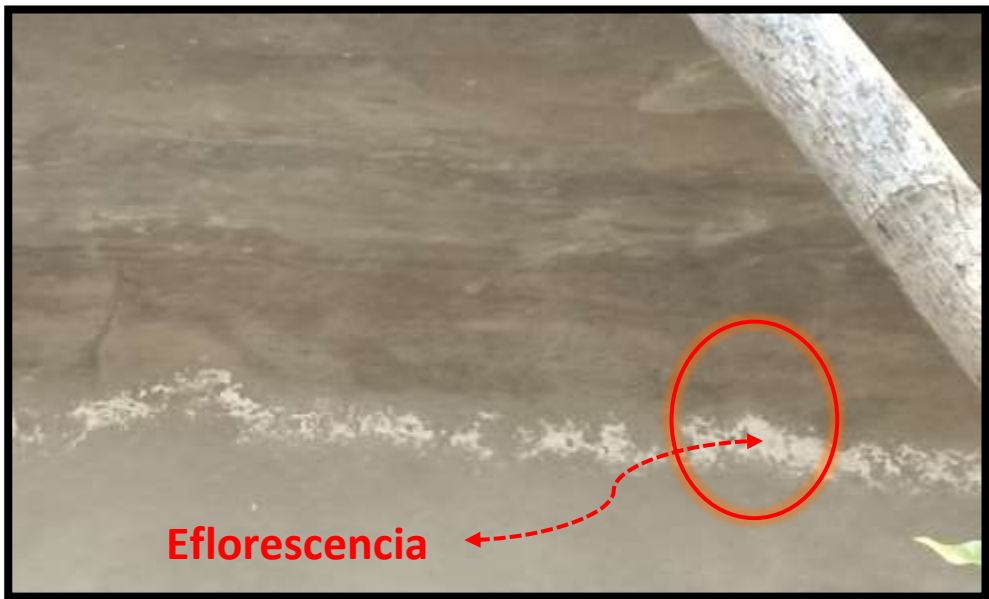
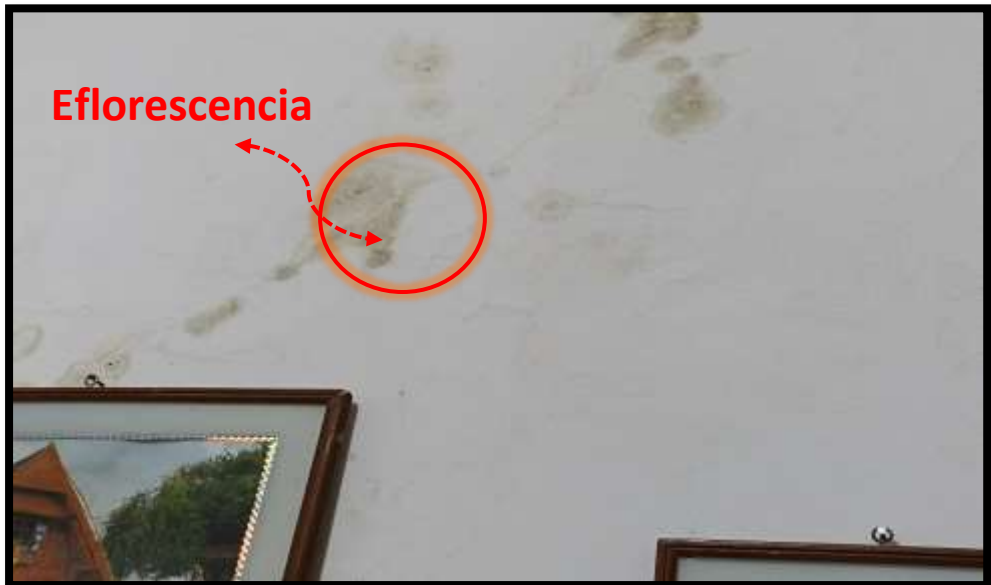
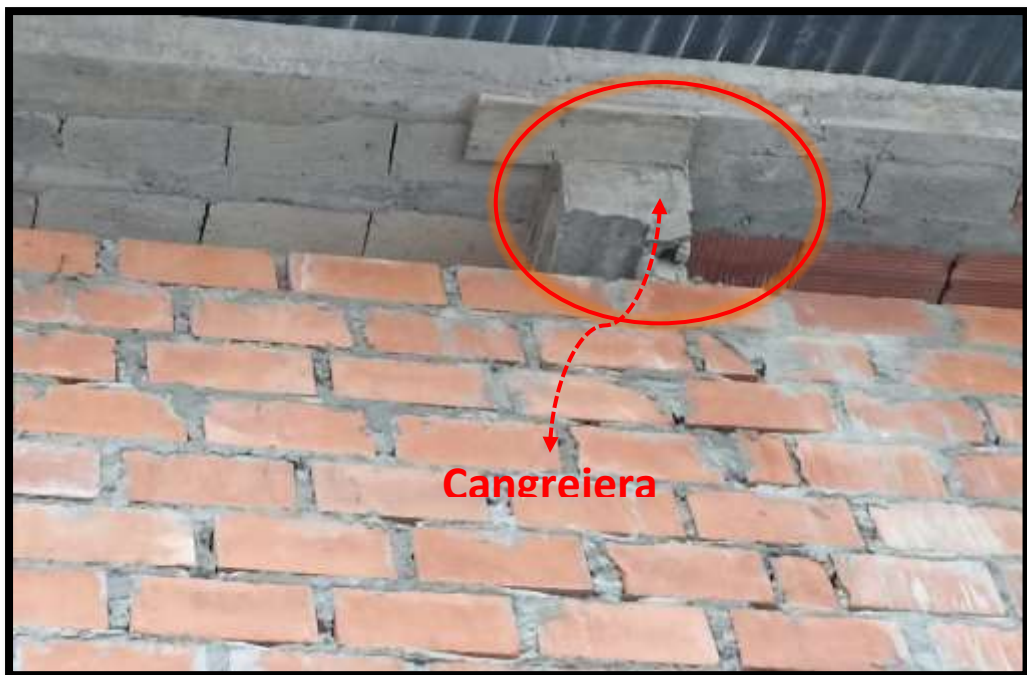
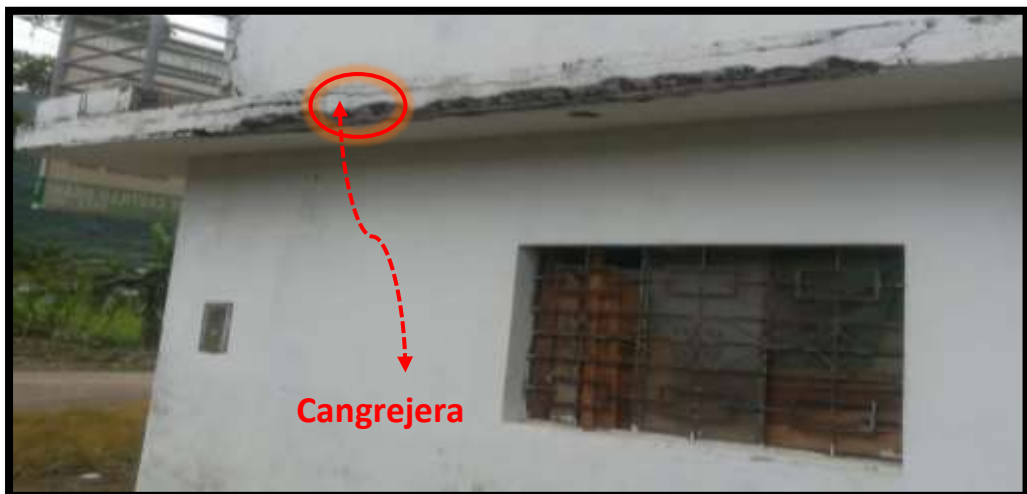
ANEXO 8. PATOLOGÍAS EXISTENTES EN VIVIENDAS MÁS RELEVANTES.

De las 179 viviendas encuestadas, adjunto algunas tomas fotográficas considerando los más relevantes.

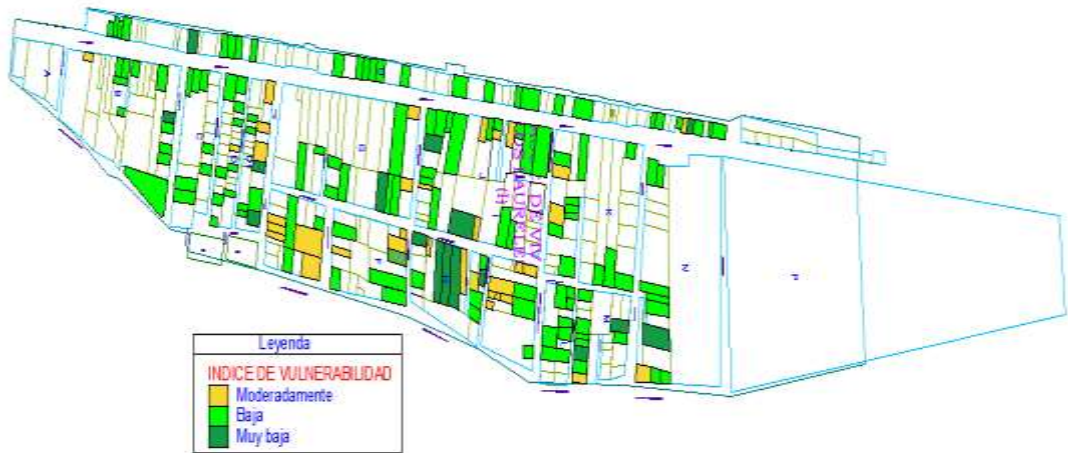
ANEXO 9. PLANO CATASTRAL DEL DISTRITO DE GASTILLO GRANDE (LAURELES).

El plano catastral muestra las viviendas encuestadas.
