**UNIVERSIDAD DE HUANUCO**  
**FACULTAD DE INGENIERIA**  
**PROGRAMA ACADÉMICO DE INGENIERIA CIVIL**

**“Análisis estático y pseudoestático en la estabilización de talud mediante muro de suelo reforzado de la carretera PE-3N del tramo km 263+100 - 263+150, Huánuco – La Unión, 2023”**

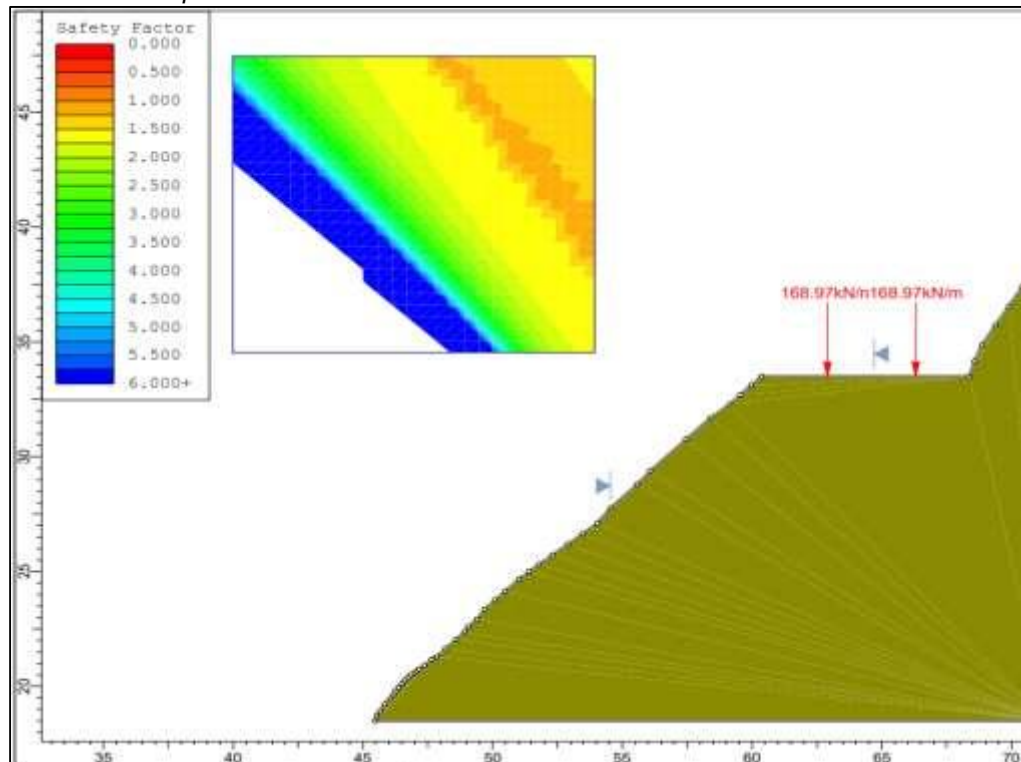
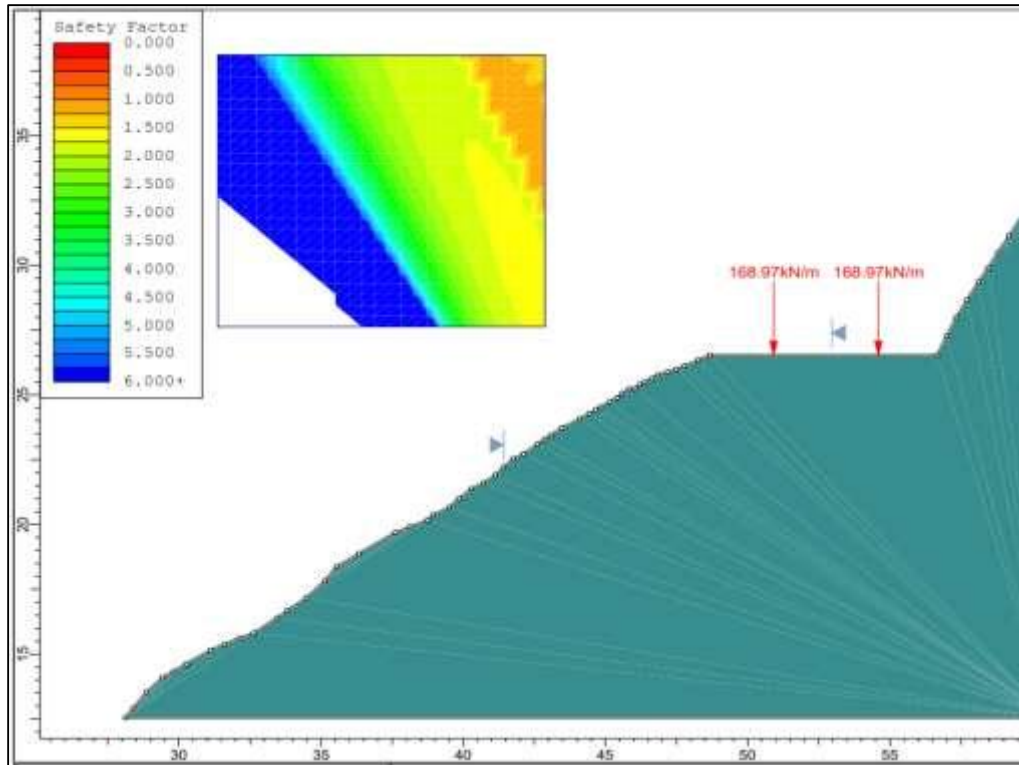
**Figura 39**  
*Geometría del perfil del talud Km 263+100*

**Figura 40**  
Geometría del perfil del talud Km 263+150

Como se muestra en las **figuras 39 y 40**, se utiliza el programa Slide para modelar los taludes más característicos en el Km 263+100 y Km 263+150, utilizando las coordenadas exportadas del perfil en Civil 3D. Además, se muestran las cargas puntuales generadas por los vehículos que más circulan por la zona, que son de 168.97 Kn/m<sup>2</sup>, así como los parámetros del suelo como la resistencia cohesiva, el peso específico y coeficiente de fricción interno.

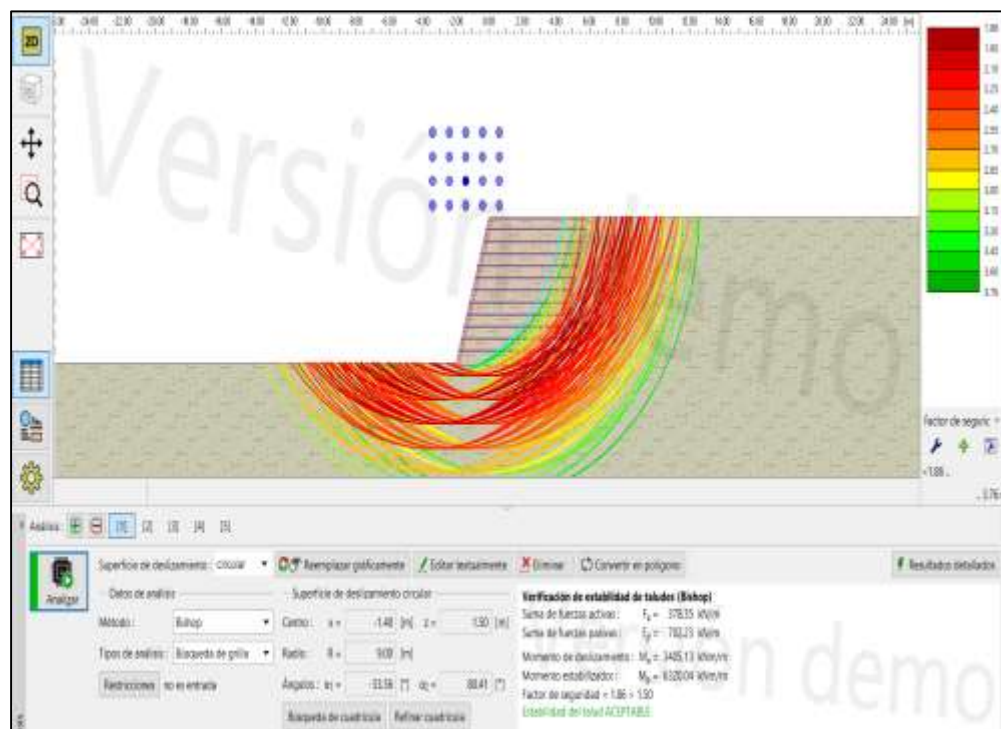
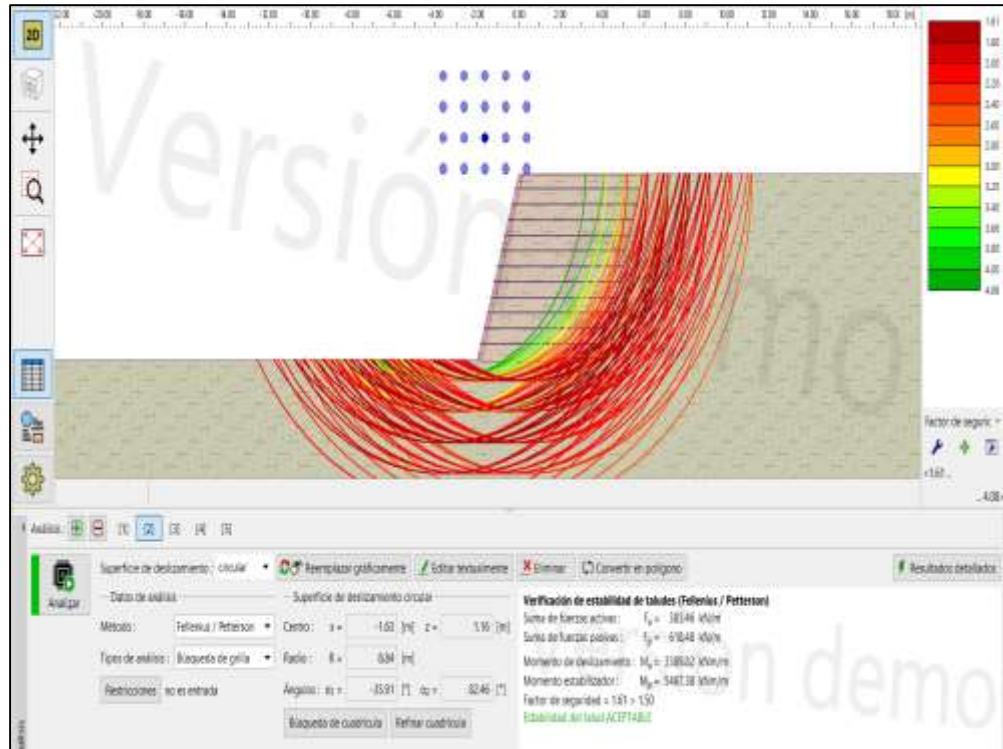
Índice de seguridad por el enfoque de Bishop Simplified en condiciones normales en el Km 263+100

*Índice de seguridad por el enfoque de Morgenstern y Price en condiciones normales en el Km 263+100*

*Índice de seguridad por el enfoque de Janbu Simplified en condiciones normales en el Km 263+100*

*Índice de seguridad por el enfoque de Ordinary/Fellenius en condiciones normales en el Km 263+100*

*Índice de seguridad por el enfoque de Spenser en condiciones normales en el Km 263+100*

Como se puede observar en las **figuras 76, 77, 78, 79 y 80** respectivamente con los métodos Bishop Simplified, Morgenstern y Price, Janbu Simplified, Ordinary/Fellenius y Spenser, los cuales se calculó el índice de seguridad del Km 236+100 con incidencia del muro en el programa Geo5 23 (Demo) en condición estáticas. Con base a CE. 020 se asegura que cumplen con el índice mínimo ( $FS > 1.5$ ).
