UNIVERSIDAD DE HUANUCO
FACULTAD DE INGENIERIA
PROGRAMA ACADÉMICO DE INGENIERIA CIVIL

TESIS

**“APLICACIÓN DEL MÉTODO PAVEMENT CONDITION INDEX
(PCI) PARA EVALUAR PAVIMENTOS FLEXIBLES EN LA
PROGRESIVA 46+600- 51+600, YANAHUANCA- CERRO DE
PASCO 2019”**

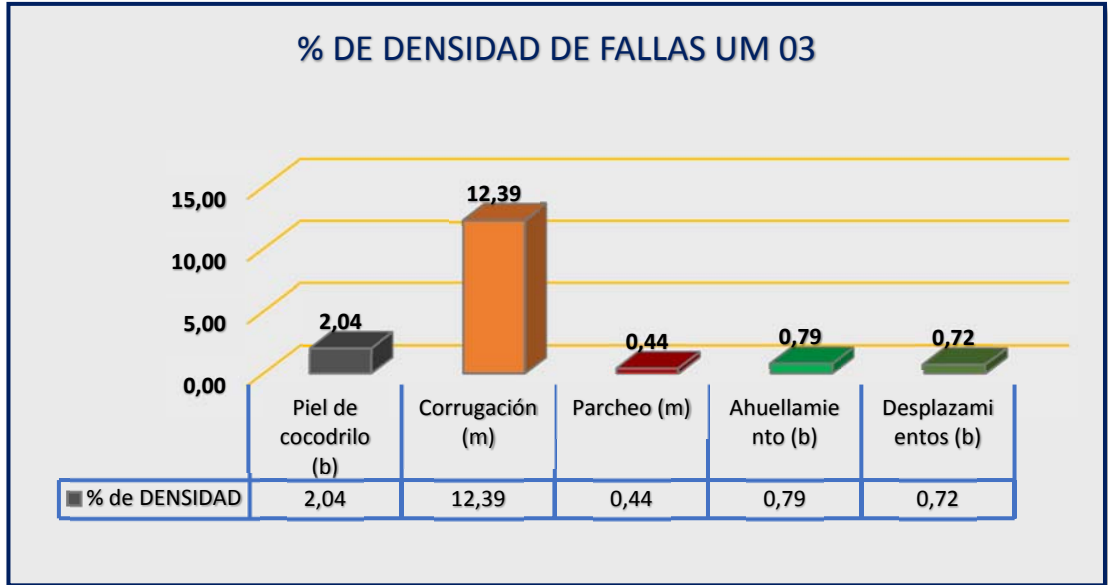
Figura 36. Unidad muestral 03, progresiva 46+600 - 51+600; Yanahuanca

CLASIFICACIÓN
REGULAR

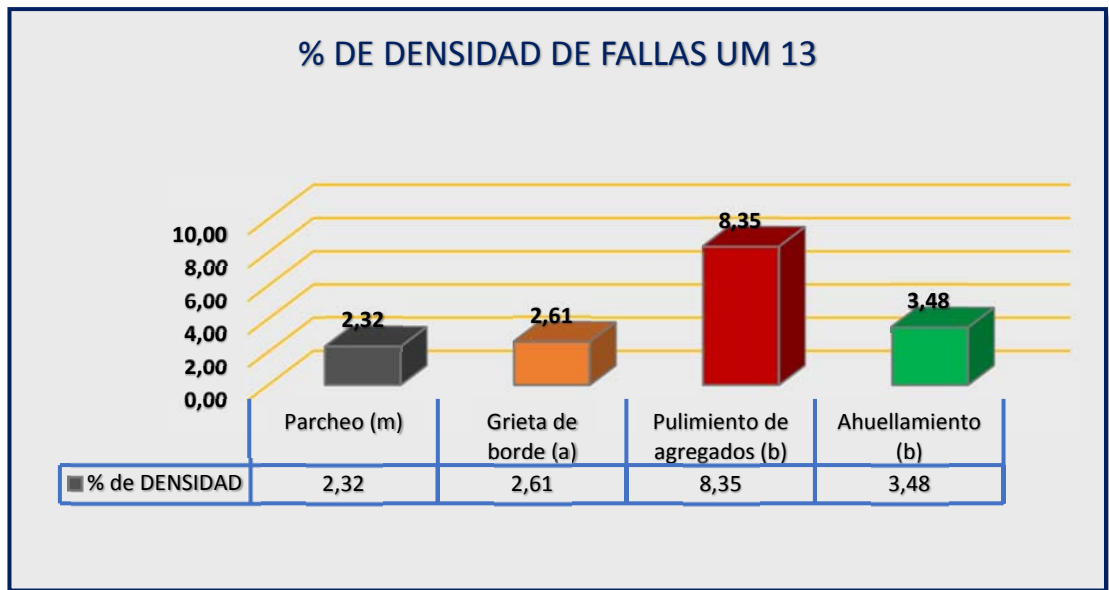
Figura 37. Fallas del Tramo de la UM 13 de la progresiva 46+600- 51+600; Yanahuanca

CLASIFICACIÓN
MUY BUENO

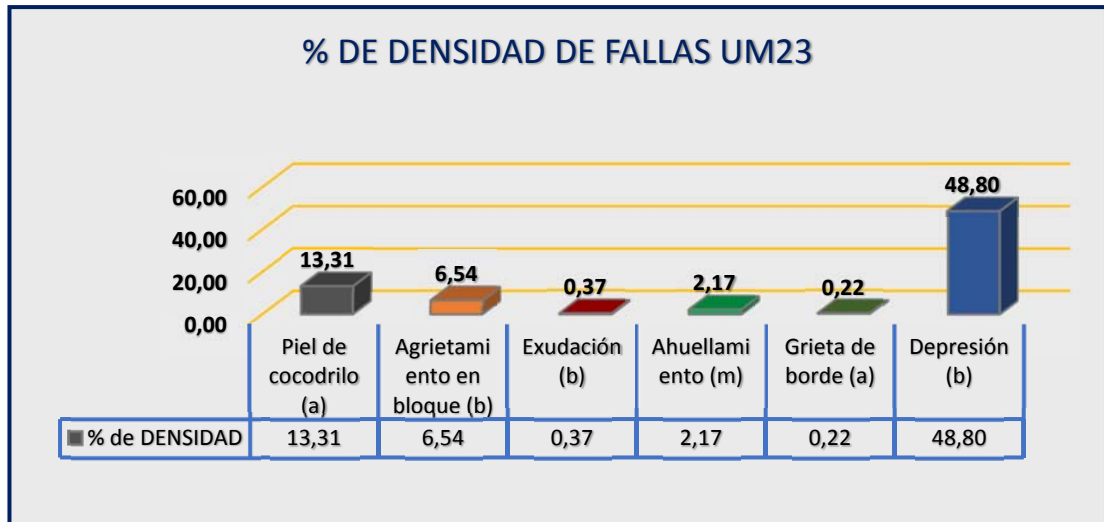
Figura 38. Fallas del tramo UM 23 progresiva 46+600 - 51+600; Yanahuanca

CLASIFICACIÓN
MUY MALO

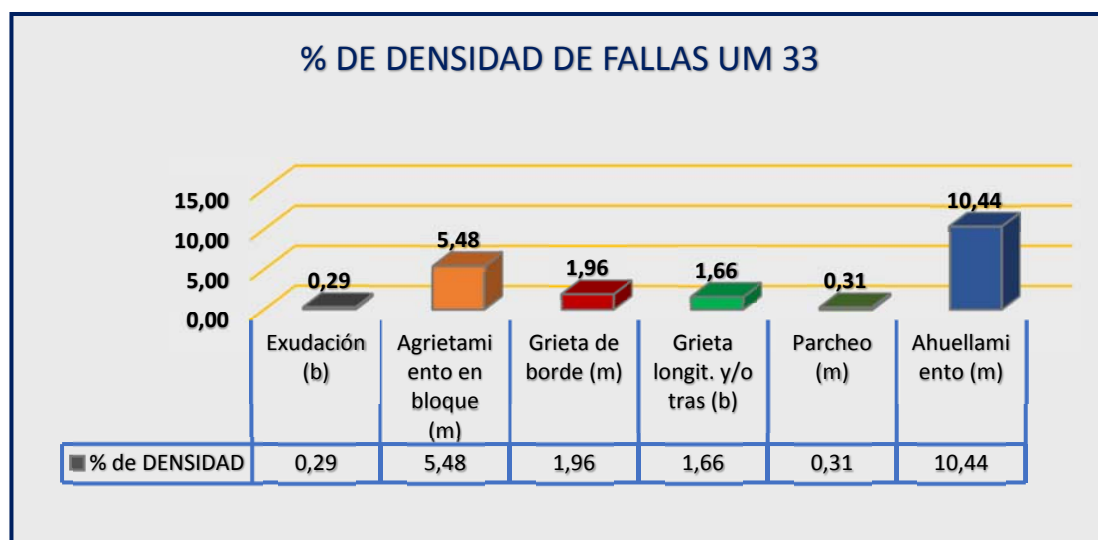
Figura 39. Fallas del tramo UM 33 progresiva 46+600- 51+600; Yanahuanca

CLASIFICACIÓN	
REGULAR

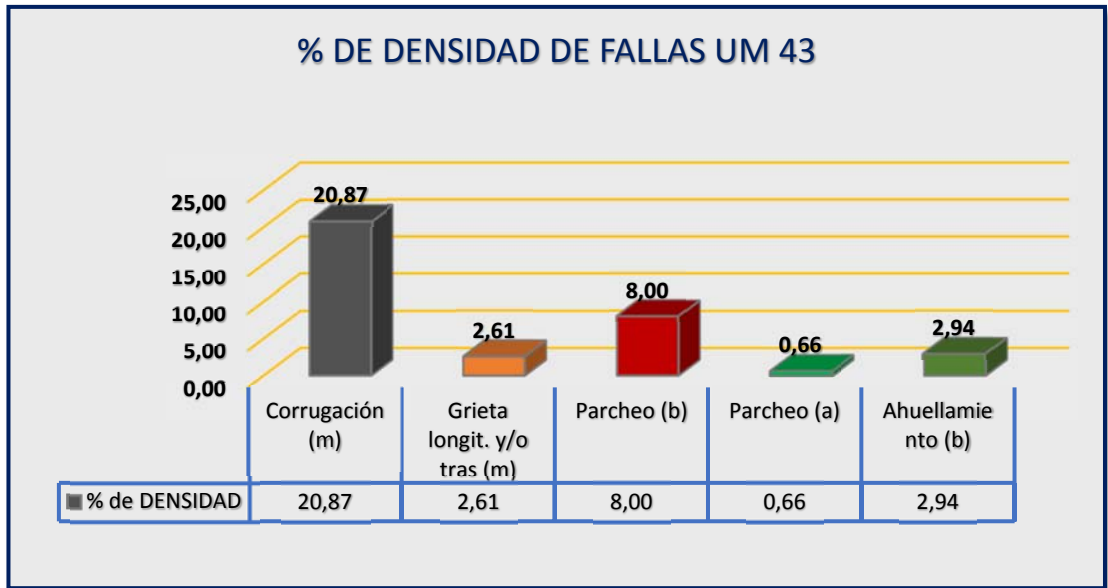
Figura 40. Fallas del tramo UM 43 progresiva 46+600- 51+600; Yanahuanca

En la unidad muestral UM 43; se encontraron 4 fallas de severidades medio, bajo y alto; la falla de Corrugación presenta mayor densidad 20,87%, también la falla Parche presenta el 8,66% de densidad; de la misma manera la falla con menor densidad es Grietas longitudinales y transversales con

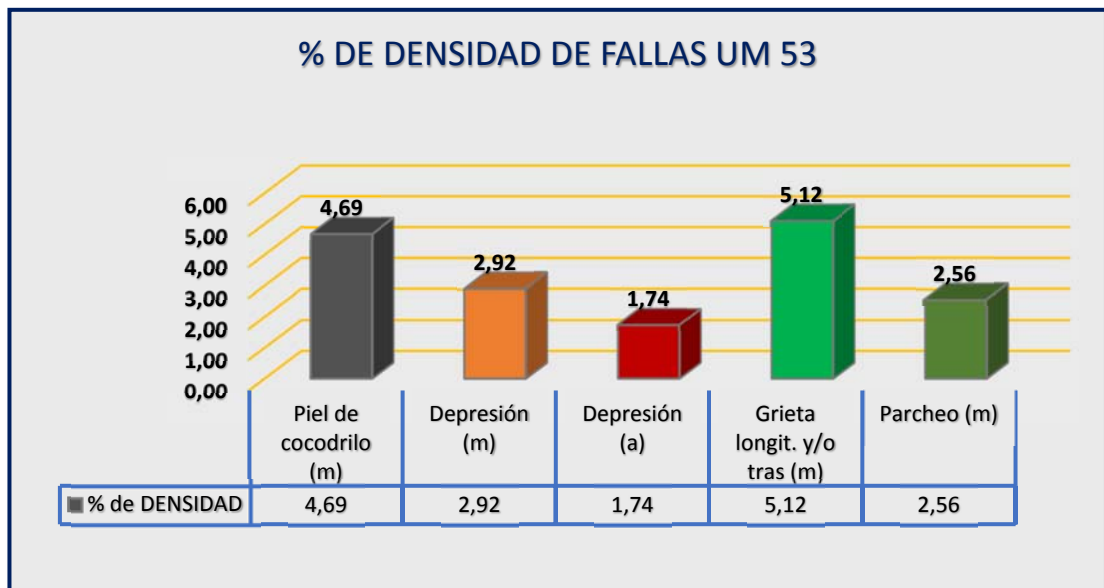
Figura 41. Fallas del tramo UM 53 progresiva 46+600 - 51+600; Yanahuanca

En la unidad muestral UM 53, se encontraron 4 fallas de severidades medio, bajo y alto; la mayor densidad que es 5,12% en la falla de Grietas longitudinales y transversales, además, la falla Piel de cocodrilo tiene una densidad de 4.69% con un nivel medio, seguidos por las fallas Depresión nivel medio de 2,92%; Depresión nivel alto de 1,74% y parche que se encuentran con la densidad de 2,56%; lo resultados de las densidades son moderadas por la misma razón el resultado del PCI es 48,90; resultado que indica que la calidad del pavimento es regular.

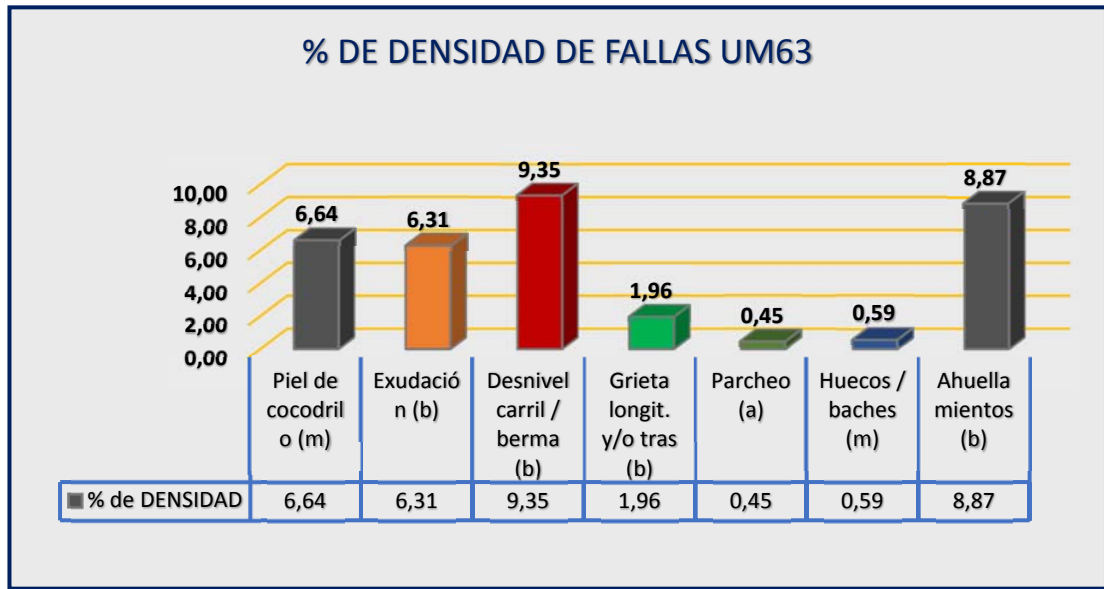
Figura 42. Fallas del tramo UM 63 progresiva 46+600 - 51+600; Yanahuanca

En la unidad muestral UM 63, se encontraron 7 fallas de diferentes severidades medio, bajo y alto; la falla Desnivel carril / berma es la que presenta mayor densidad que es 9,35%, la falla Ahuellamientos con 8,87%. Además, Piel de cocodrilo presentaron 6,64%; Exudación tiene una densidad de 6,31%; mientras que las fallas Grietas longitudinal y trasversal, Huecos / baches y parcheo presenta porcentajes mínimos; Los resultados de PCI demuestran que el pavimento se encuentra en la clasificación malo, el resultado del PCI que es 39,04.

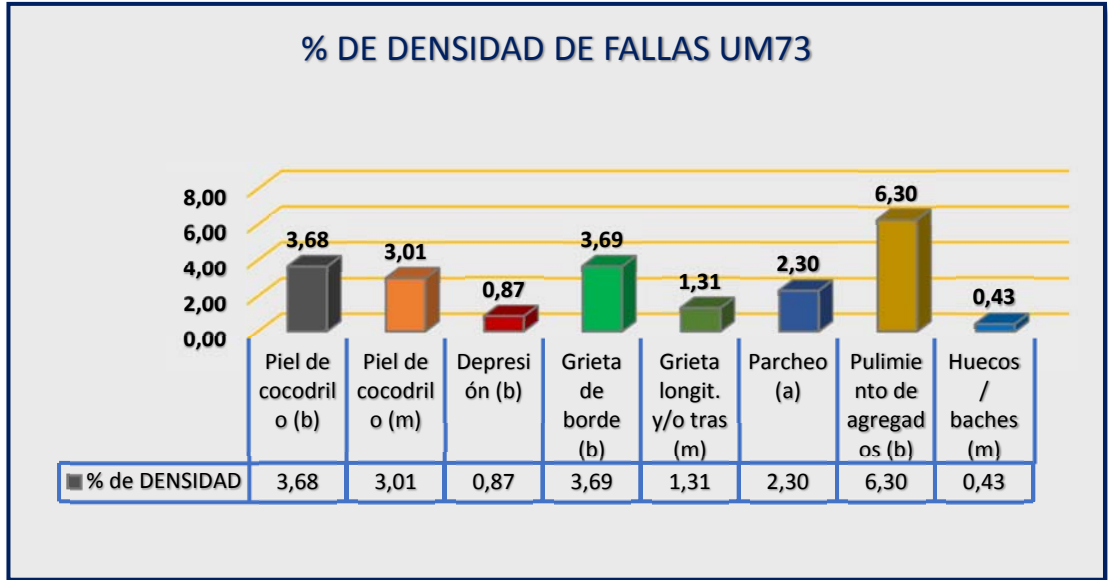
Figura 43. Fallas del tramo UM 73 progresiva 46+600 - 51+600; Yanahuanca

En la unidad muestral UM 73, se encontraron 7 fallas de severidades medio, bajo y alto; la falla de Pulimiento de agregados es la tiene mayor densidad con un 6,30%; mientras la falla Huecos / baches presenta menor densidad a diferencia de los demás con 0,43%; los resultados obtenidos del PCI que es 39,39 señalan que la calidad del pavimento para este tramo es de malo.

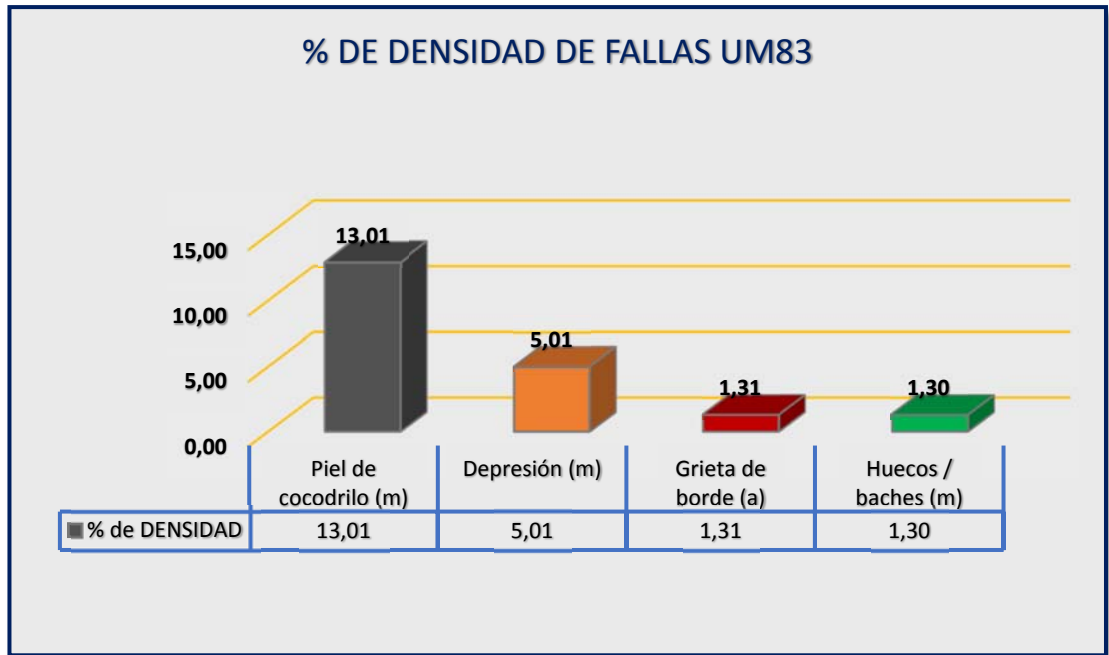
Figura 44. Fallas del tramo UM 83 progresiva 46+600 - 51+600; Yanahuanca

En la tabla y figura adjunta de la unidad muestral UM 83 se puede observar, que se encontraron 4 fallas de severidad alta y media; la falla que tiene mayor densidad es la piel de cocodrilo con 13.01%, con una severidad media; asimismo la falla que menor influencia tiene el tramo de esta unidad muestral es de los Huecos / baches con 1,30%. Los resultados obtenidos del PCI es 34,31; por lo que se puede señalar que la calidad de pavimento de este tramo se clasifica como malo.

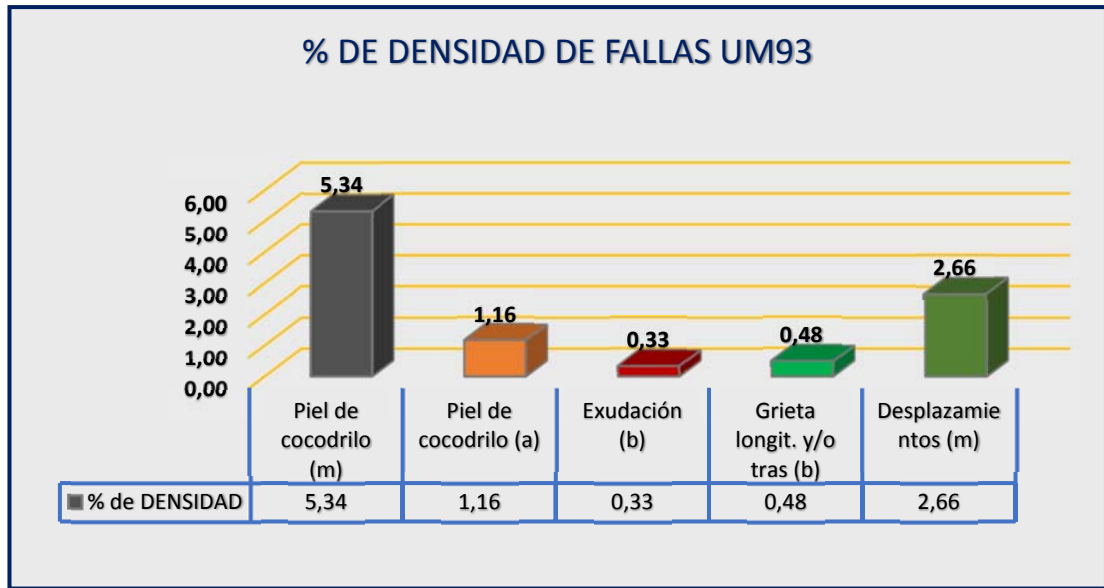
Figura 45. Fallas del tramo UM 93 progresiva 46+600 - 51+600; Yanahuanca

En la unidad muestral UM 93, se encontraron 4 fallas de diferentes severidades alto, medio y bajo; la falla Piel de cocodrilo presenta mayor densidad 5,34%, mientras que la falla Exudación presenta menor densidad 0,47%; lo resultados del PCI en esta unidad muestral es de 44,33, señalan que la calidad del pavimento para este tramo es regular.

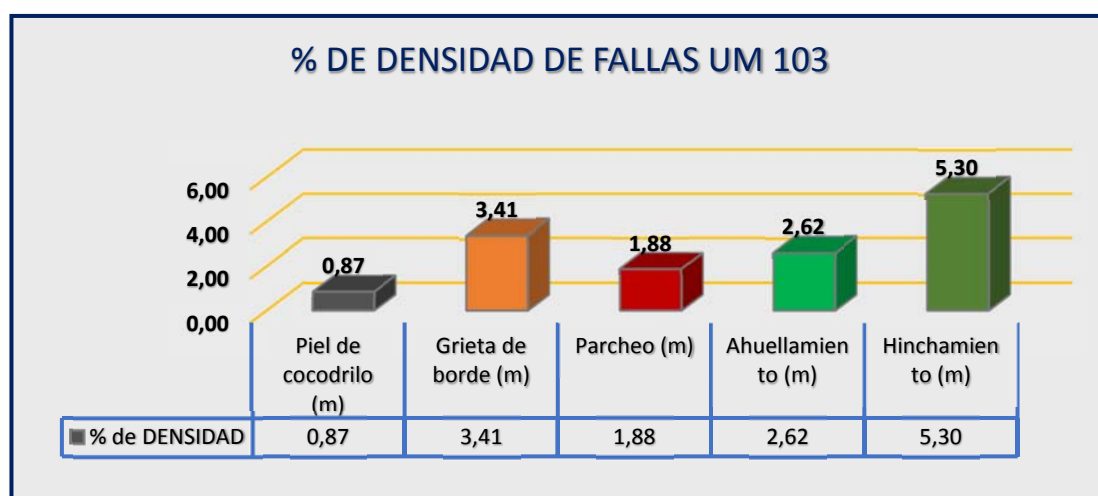
Figura 46. Fallas del tramo UM 103 progresiva 46+600- 51+600; Yanahuanca

En la unidad muestral UM 103, se encontraron 5 fallas con severidades medio; la falla hinchamiento presenta mayor densidad 5,30%, mientras que la falla piel de cocodrilo presenta menor densidad 0,87%; los resultados obtenidos del PCI en este tramo es de 47,85; demuestran que la calidad del pavimento para este tramo es regular.

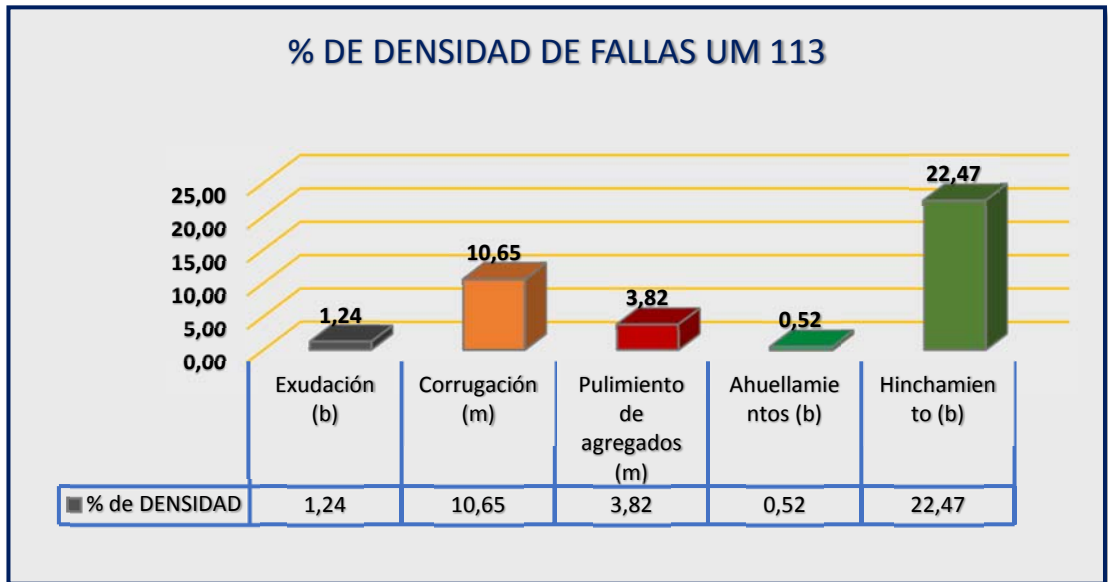
Figura 47. Fallas del tramo UM 113 progresiva 46+600- 51+600; Yanahuanca

En la unidad muestral UM 113, se encontraron 5 fallas de severidades medio y bajo; la falla Hinchamiento presenta mayor densidad 22,47% seguido de Corrugación con 10,65%; de la misma manera la falla con menor densidad es el Ahuallamiento con 0,52%; los resultados de las densidades son moderadas por la misma razón el resultado del PCI es 54,20; lo cual indica que la calidad del pavimento es regular.

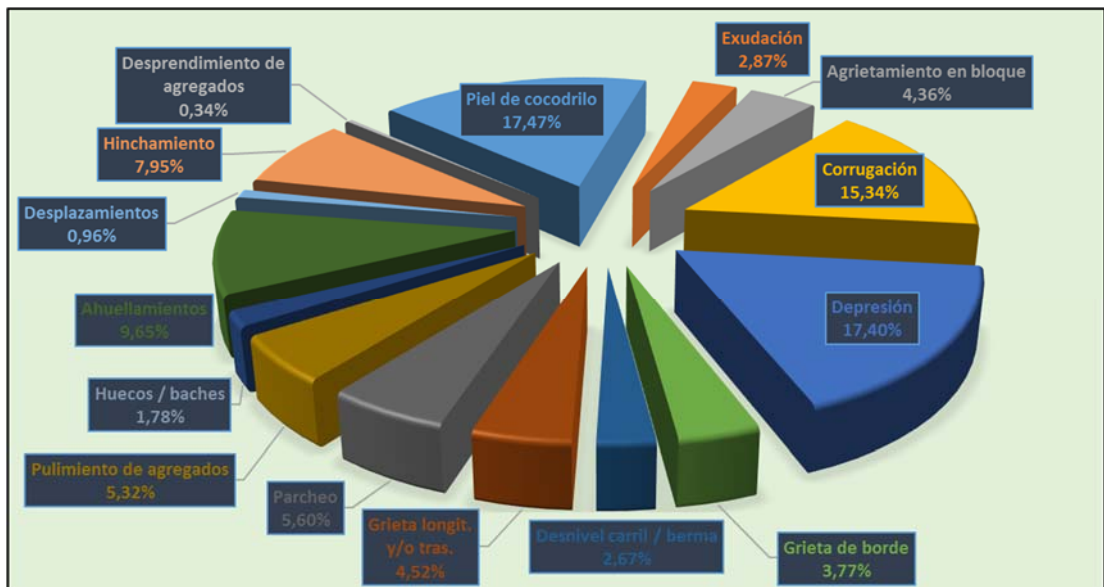
Figura 52. Fallas más frecuentes en el tramo de la progresiva 46+600- 51+600; Yanahuanca- Cerro de Pasco

En la figura adjunta se puede apreciar las fallas más sobresalientes del tramo de la progresiva 46+600 – 51+600, Yanahuanca - Cerro de Pasco, los resultados señalan que el 17,47% del tramo se encontró la falla Piel de

cocodrilo, seguido con el 17,40% la falla de Depresión; así mismo la falla Corrugación presenta el 15,34%; mientras que las fallas Ahuellamiento en 9,65%; también la falla Hinchamiento con 7,95%; la falla Pulimiento de agregados 5,32%; Parcheo en 5,60% y teniendo poca incidencia las demás fallas menores al 5%.
